Az öszvérhidak alak-hibáiról

Tapasztalat és vélemény

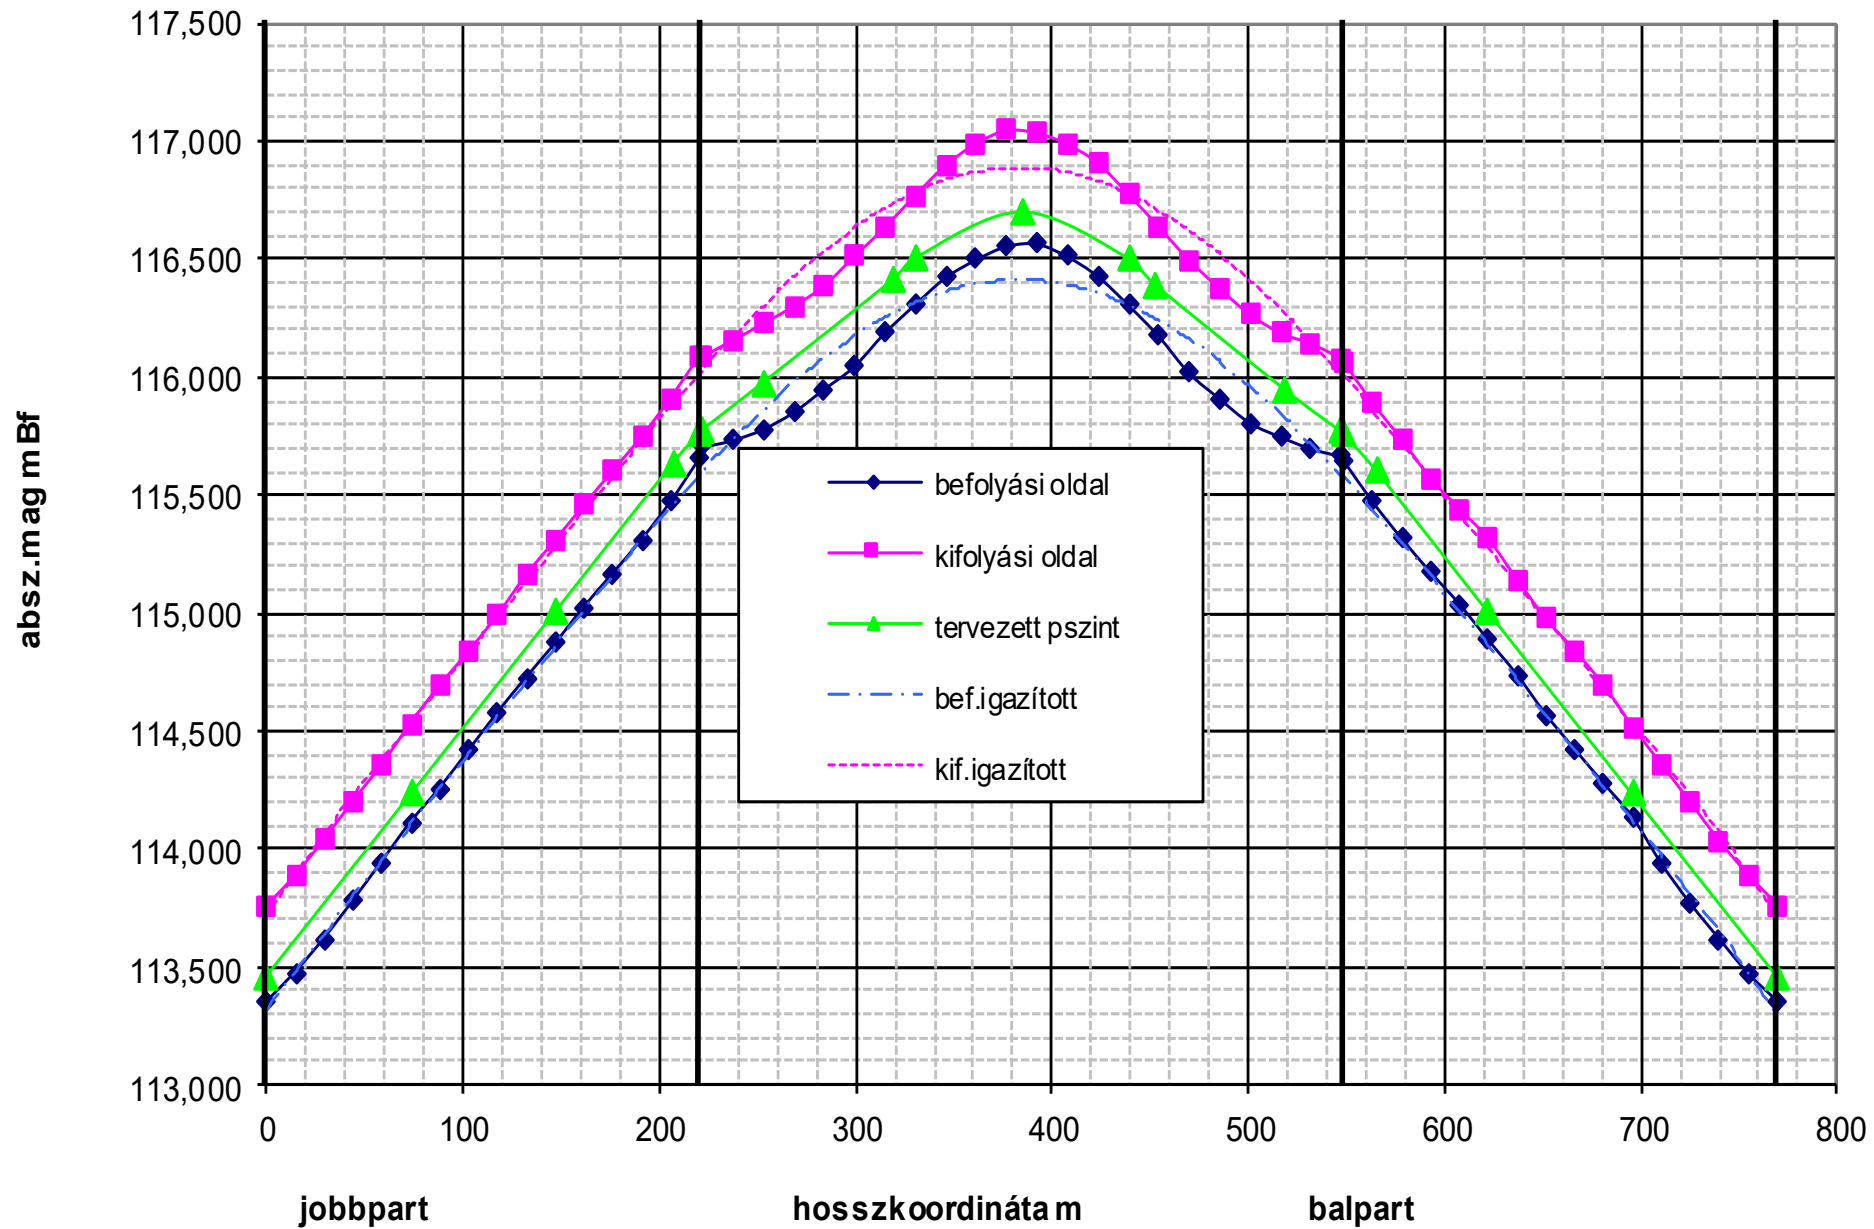
3.1 ábra

M0 Hárosi Duna-
híd,
1989 - 1990

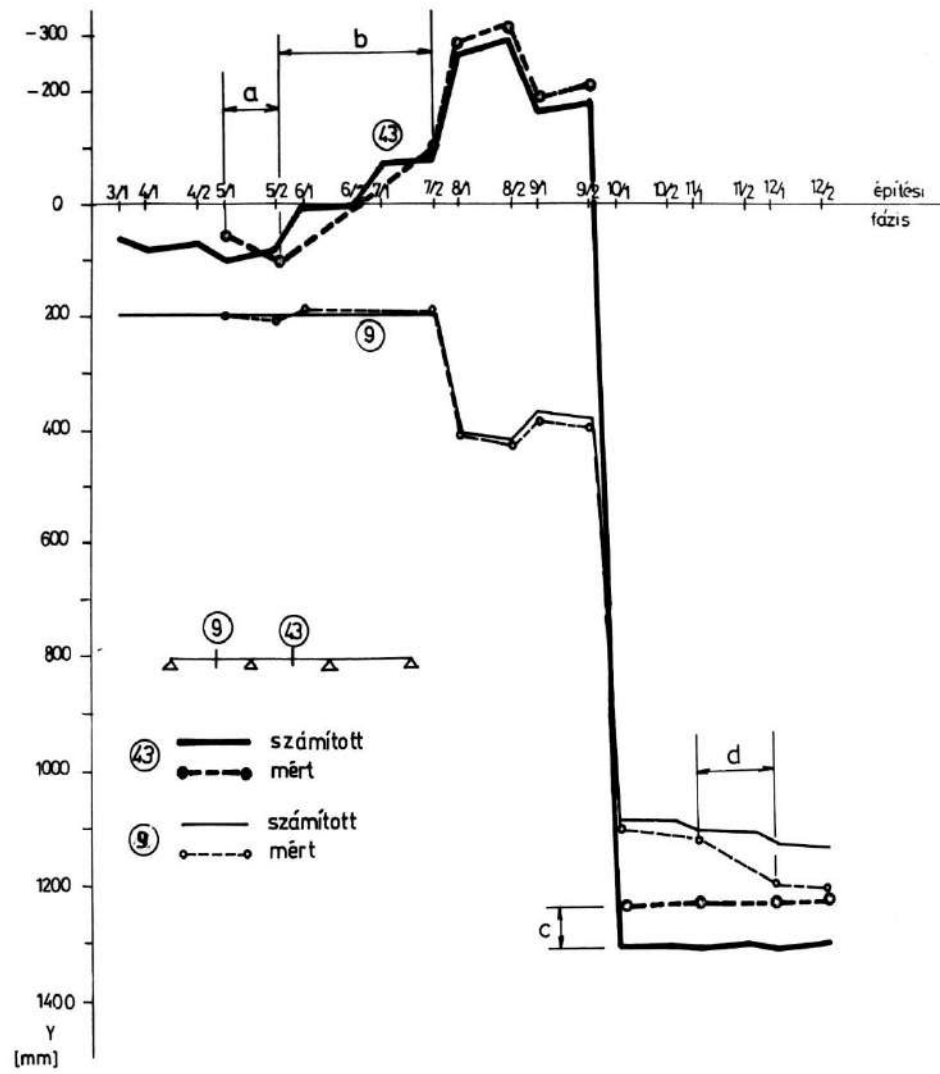
Mederhíd magasságváltozások

Az eltérések különböző okai:

- a) építési teher felhordás
- b) feszítőkábel túlfeszítés
- c) merevségcsökkenés
- d) feszítőerősökkenés

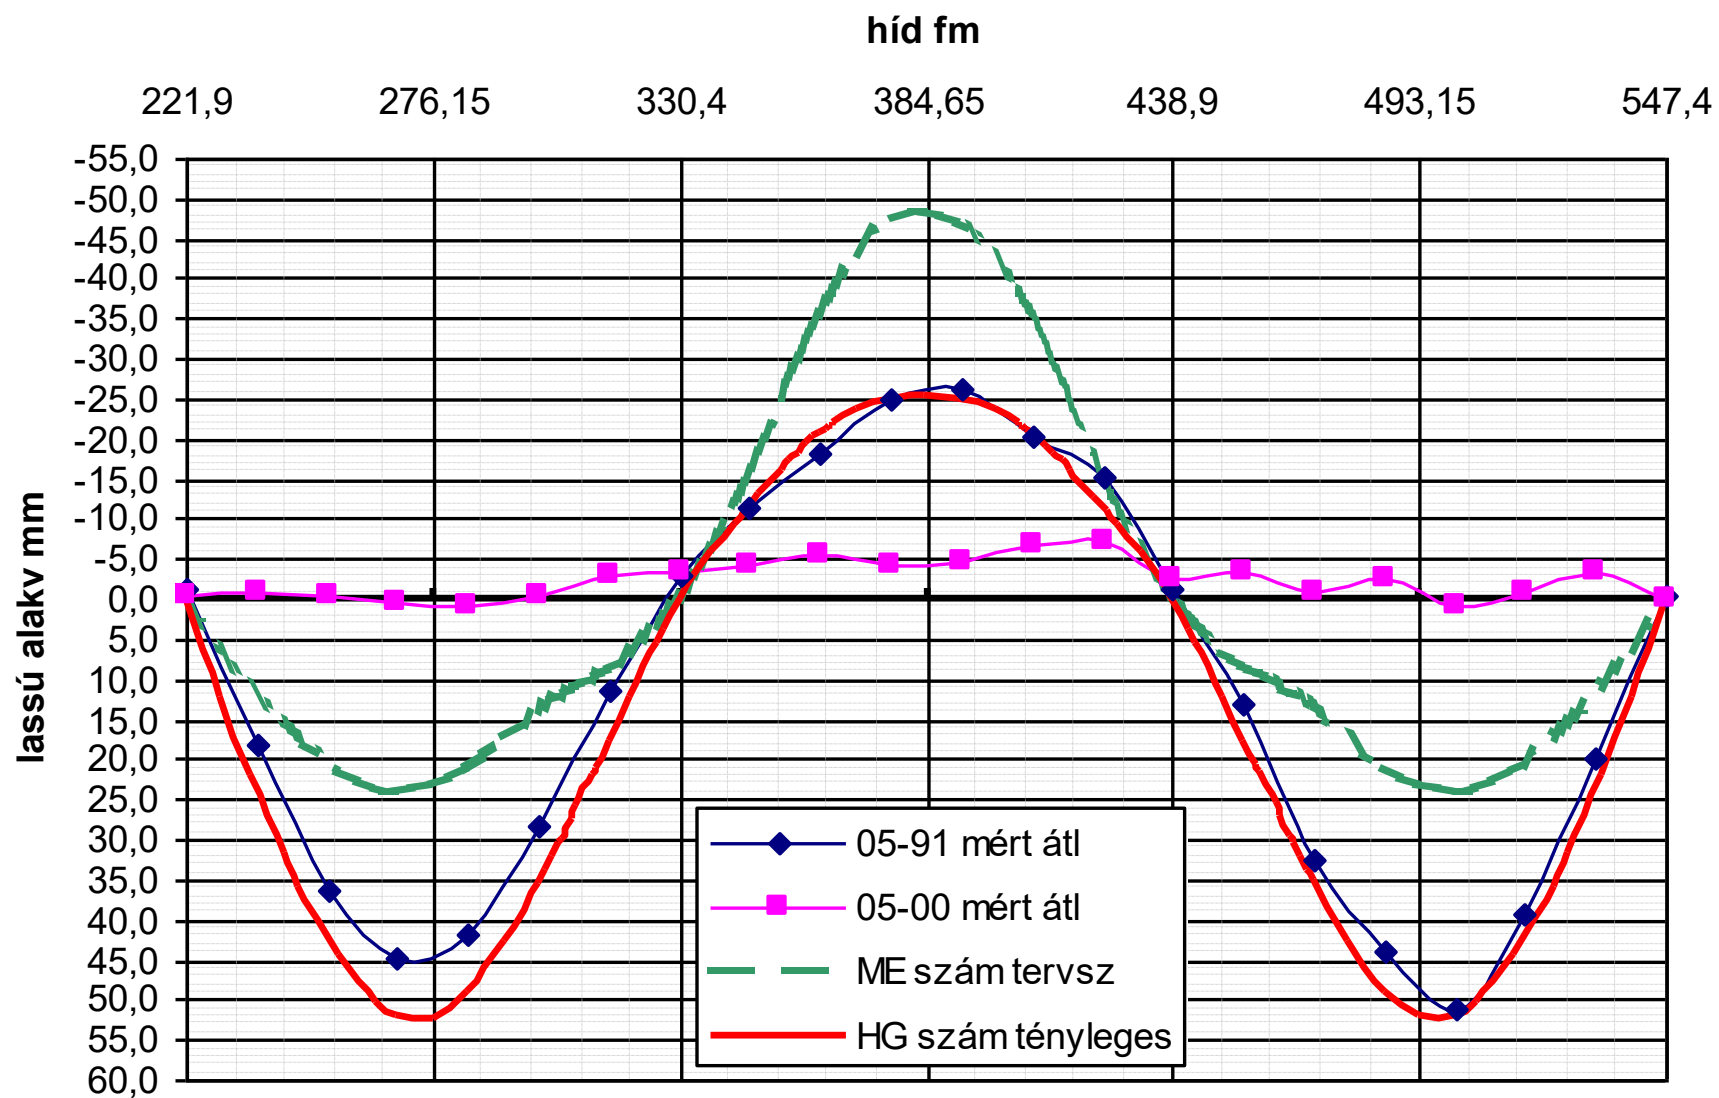
M0 Hárosi Duna-híd mederhíd hídtengely mért és számított lassú alakváltozása

mederhíd lassú alakváltozása

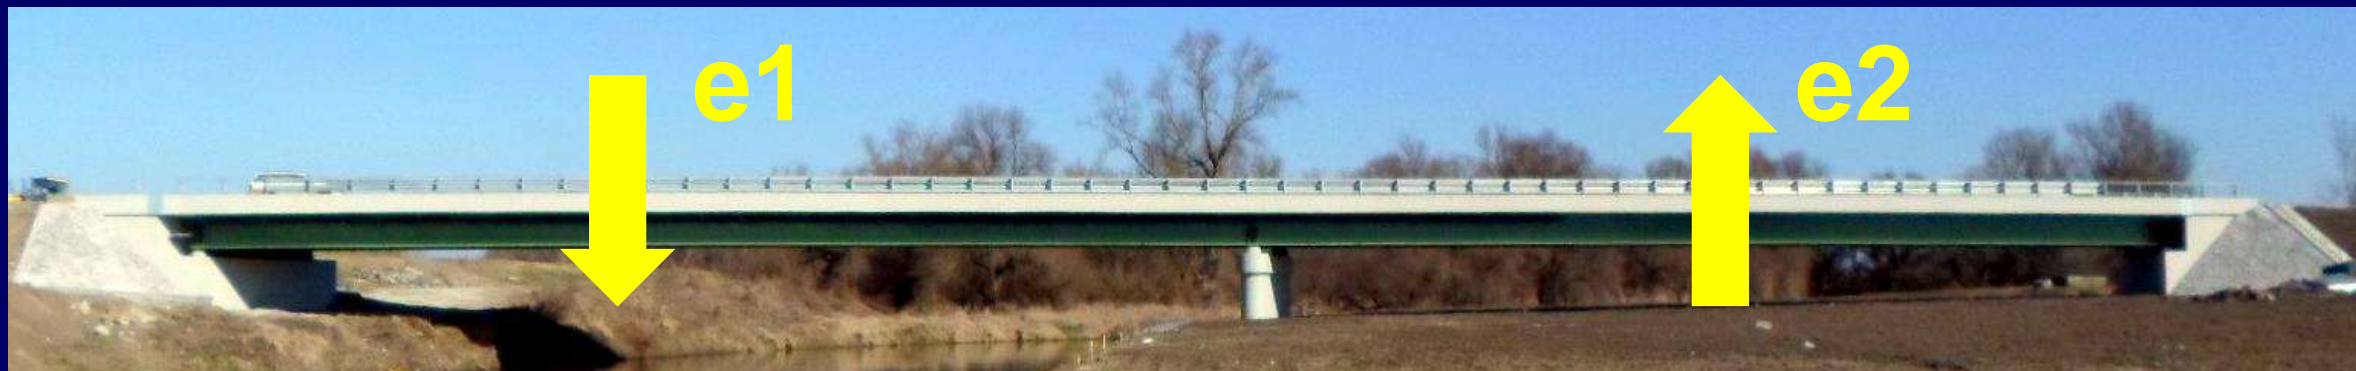
306 sz. úti Sajó-híd,
2014
