**HÍDMÉRNÖKI KONFERENCIA**  
**2016**

**NÉMETH ISTVÁN:**  
**CSAVAROSZOTT AMERIKAI HADIHIDAK ANYAGÁBÓL HEGESZTETT**  
**TOLDÁSOKKAL ÉPÜLT HÍDJAINK STATIKAI CÉLVIZSGÁLATÁNAK**  
**TAPASZTALATAI**

(A statikai célvizsgálatokat a Roden Mérnöki Iroda Kft. – Poligon-TETA Mérnöki Iroda konzorcium végezte. Alvállalkozó: Hunyadi Mérnöki Tervező Iroda Kft.)

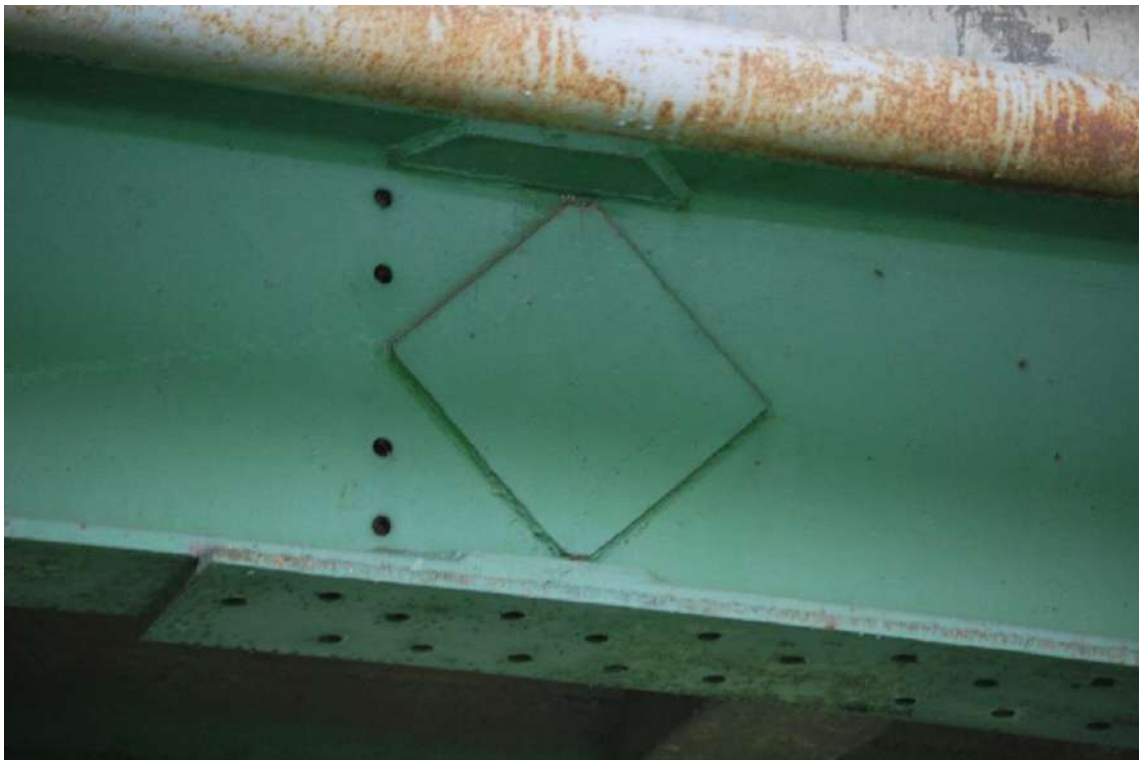
1. fénykép

Valamennyi I-gerenda hosszanti toldásához szükséges teljes illesztést egy mind a gerincre, mind az övekre kiterjedő V- vagy X-tompavarrattal + kétoldali gerinchevederrel + alsó-felső övhevederrel oldották meg. Az övek belső oldalára nem mindig került hevederlemez, s ha volt alul végigmenő erősítő övlemez, akkor azzal pótolni vélték az alsó öv külső oldali övhevederét. Ekkor minden esetben volt belső oldali övheveder. (Lásd: 1. sz. fénykép)

Az 500/185 mm-es hengerelt hossztartó teljes illesztése: merőleges tompavarrat, alul- felül 80-20 mm-es övheveder, kétoldali 10 mm-es gerincheveder, az alsó övön 230-14 mm-es „lyukasacél” erősítő övlemez. A varratok egyenetlen felületűek, de repedésmentesek. (Apc, medernyílás, a 0,75xL-ben levő illesztés az 1. hossztartón)

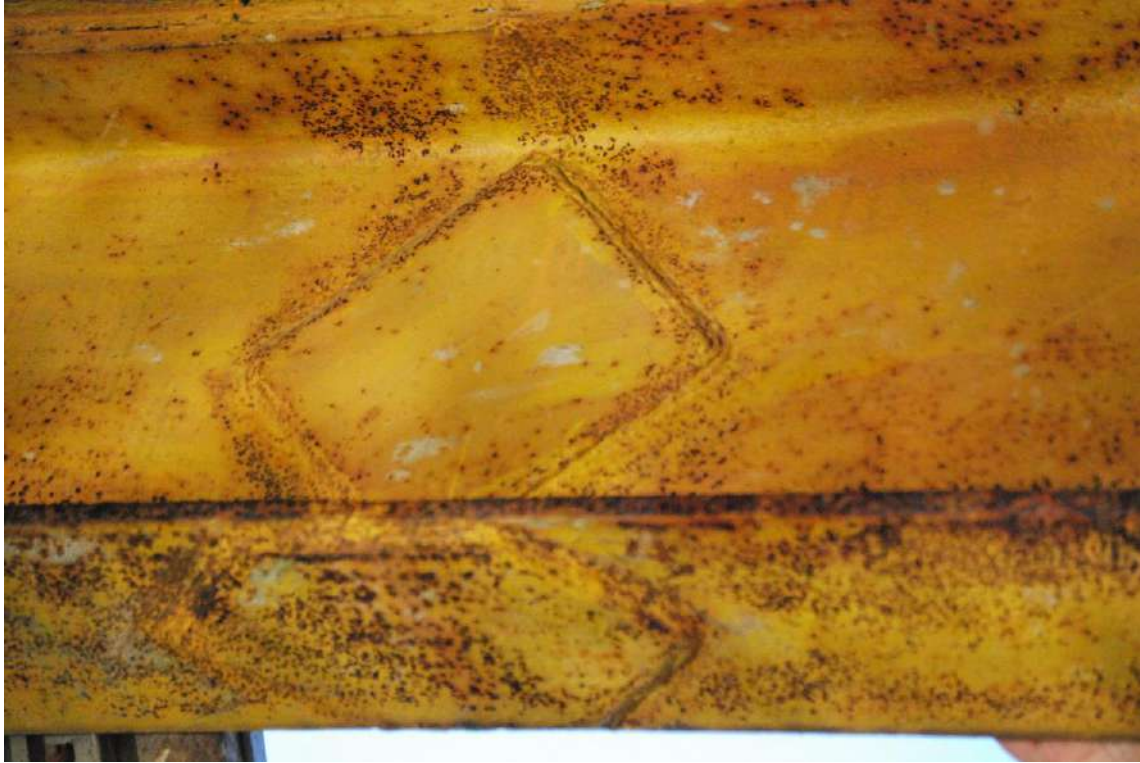
## 2. fénykép

A hevederlemezeket a gerinchez, ill. az övekhez folytonos, körbevezetett oldal sarokvarratokkal kapcsolták. Egy ilyen „kettős” illesztést mutat a 2. fénykép.

I-350/203 mm-es hossztartó illesztése tompavarrattal + 2x200-8-as gerinchevederrel és 2x178-8-as övhevederrel.  
(Hévízgyörk 1. hossztartó)

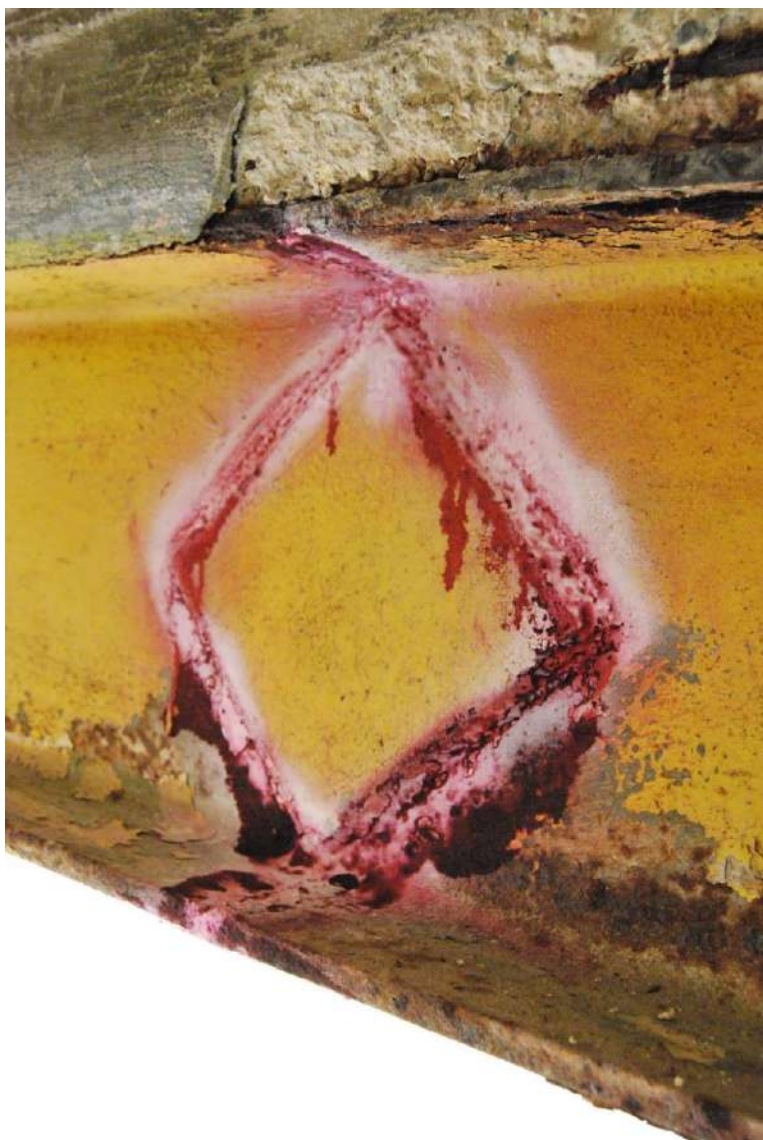
Ha kétes, gyanús helyeket találtunk, ott penetrációs varratvizsgálatot is végeztünk: az illesztés minden varratát bekentük a Pfinder 890 Aerosol jelzőfolyadékkal, amely száradása után a hajszáltrepedésekbe beszívódva jelzi a folytonossági hiányokat, azaz a varratrepedéseket. Ilyen vizsgálatot mutat a 3. fénykép a turai Galga-híd szélső hossztartóján.

Tura: A 6. hossztartó 0,6xL illesztésének varratain a penetrációs vizsgálat sem mutatott ki repedést. A felső öv szélén 2 mm-es korróziós anyagveszteség.

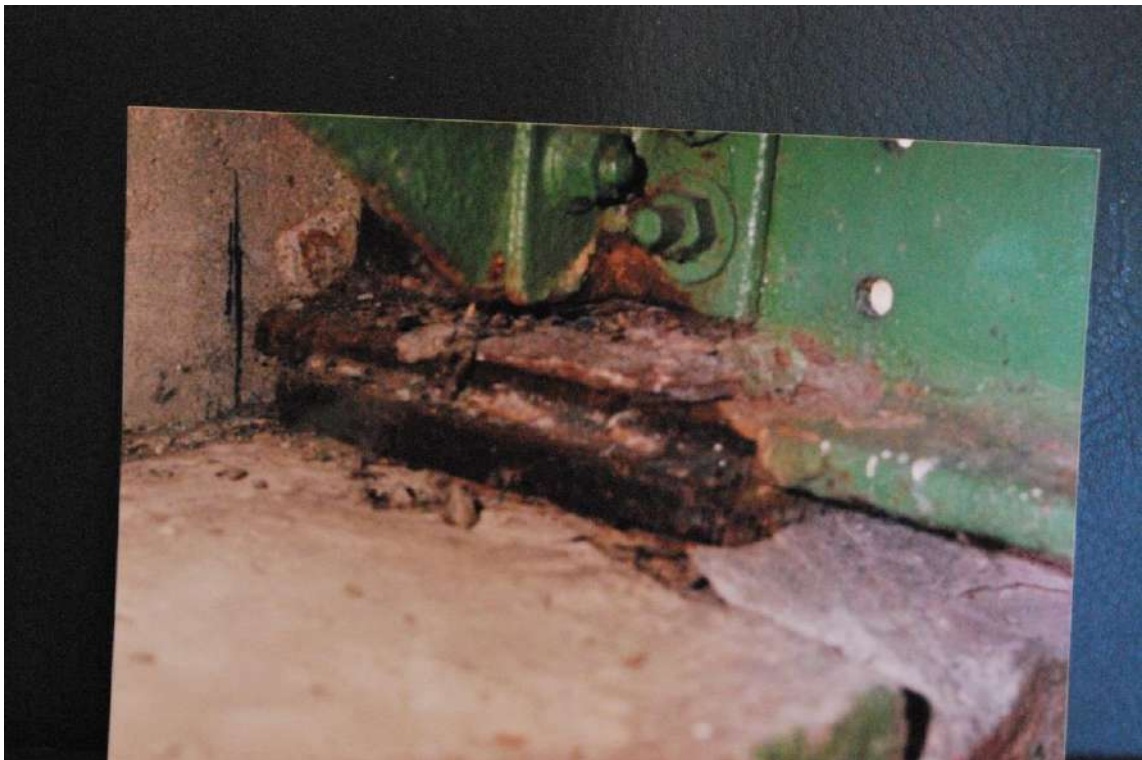
4. fénykép

Az acélkorrózió az apci Zagyva-hídon még viszonylag mérsékeltnek mondható: a hossz- és kereszttartókon, továbbá a bekötő szögacélokon általában csak itt-ott, pontszerűen, kis mértékben jelenik meg, így a teherbírást nem csökkenti. A hossztartóknak a lezáratlan dilatációs hézagok alatti végein és a sarulemezekben már durva mértékű (Lásd: 4. fénykép).

8 mm vastag oxidréteg a hossztartó alsó övének szélén, a mozgásképtelen, összerozsdásodott csúszólemez saru fölött.  
(Apci 2-3 nyílás, 1. hossztartó, 2. pillér)

Szerencsére a hossztartók itt hajlításra nincsenek kihasználva. A sarulemezek mozgásképtelensége a kéttámaszú tartó erőjátékát zavarja, a térdfalak közé befeszülő hossztartó többlet nyomóerő-igénybevételt kap. Az acélszerkezet mázolója – hála az eredeti miniumos alaplátnak – tűrhető állapotban van.

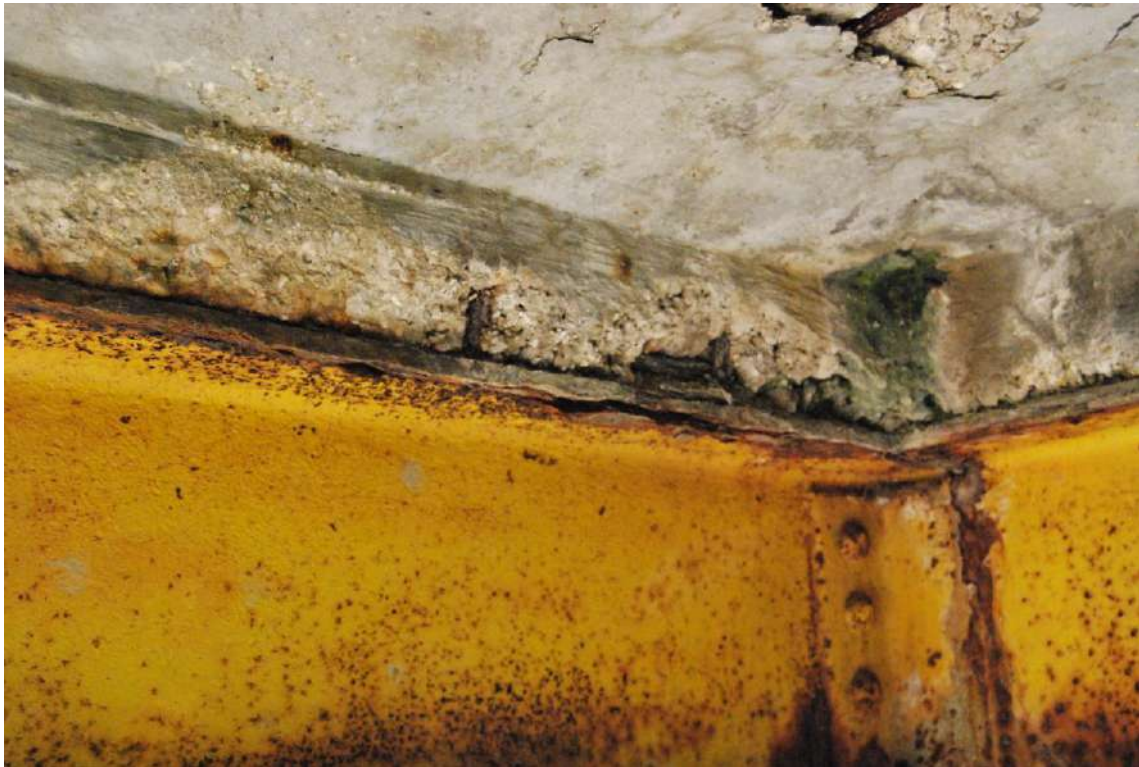
#### 5. fénykép

verhesse. Eredmény: az alsó öv mindkét szélén 0,5-1 mm, alsó felületén 1 mm mély korróziós bemaródás. A felső öv a pályalemezen keresztül is ázik: nyílásközépen az öv belső szélén 2,5 mm, külső oldalán 2 mm széles korróziós anyagihiány. Az 5. fénykép a kereszttartó felső övének szélén keletkezett 1,5 mm mély bemaródást mutatja és a gerinceken mutatkozó sajátos, pontszerű korróziót, továbbá a bekötő szögacél korrodálódó oldal sarokvarratát.

A hídközépi víznyelő közelében, a 6. hossztartó felső övének belső szélén a korróziós anyagihiány 2 mm. A pályalemez itt erősen átázik, s a szegélyborda acélbetétei elvesztették keresztmetszetük felét. (Hévízgyörk)

A mázolás felújításának elmaradása nagyban hozzájárult a szelvényeken bekövetkezett korróziós keresztmetszet-csökkenéshez.

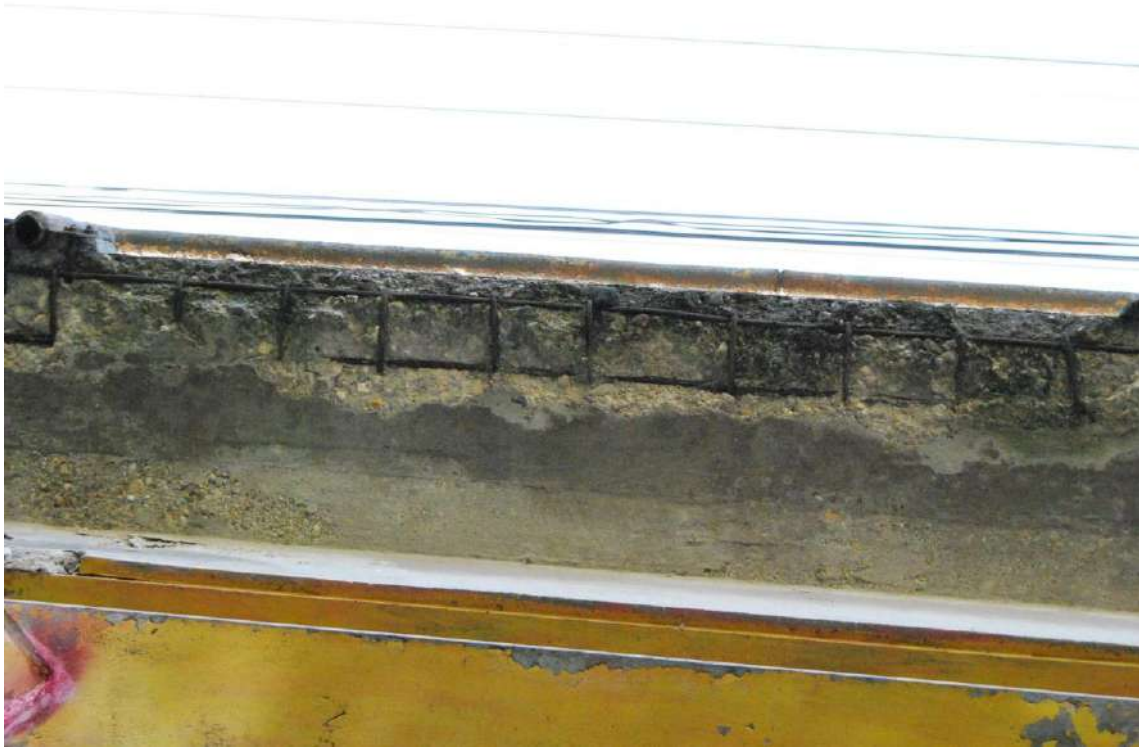
6. fénykép

A hévízgyörkivel azonos szerkezetű turai Galga-híd korróziós állapota példátlanul rossz. A nyílásközépi víznyelő alatt a maximális korróziós anyagihiány a hossztartó felső övének belső szélén 4, külső szélén 2 mm, az alsó öv mindkét szélén 1-1 mm. (Lásd: 6. fénykép)

A vasbeton szegélyborda víznyelő által áztatott szakasza 2-3 cm mélyen kifagyott, vasalása korrodálódott. A középben látható kengyel megmaradt átmérője 1 mm. A 6. hossztartó felső övének szélén a maximális 3-3,5 mm mély korróziós anyagvesztesség. (Tura: 0,5xL, kifolyási oldal)

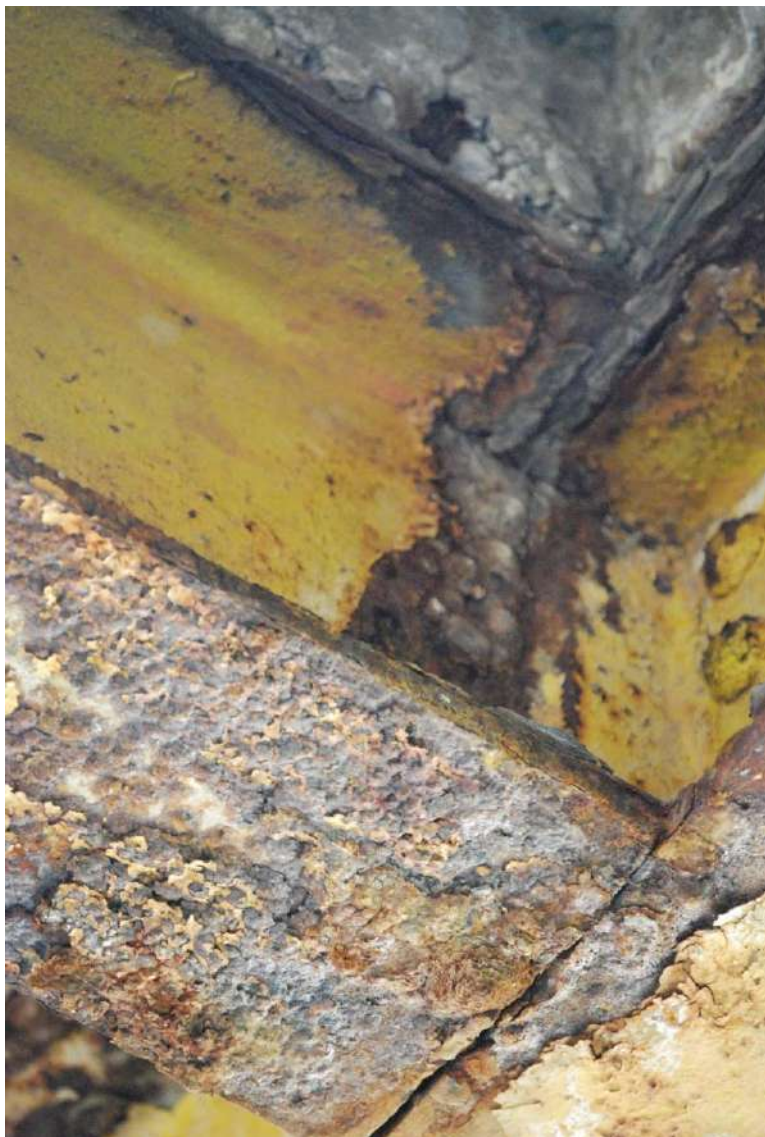
A 7. fénykép mutatja, hogy itt az alsó övek alsó felületén is fellépett 1-1,5 mm mély korrózió, de a keresztartó gerincének mindkét oldalán is előállt 1,5 mm mély korróziós anyaghiány. A híd legalább 30 éve nem látott mázolt.

A keresztartó alsó övén egymásba érő, 1,5 mm mély korróziós kráterek; gerincén 1,5 mm anyagvesztés. (Tura: Bekötés a 6. hosszartóba, a jobb part felől.)

A szelvények ilyen mértékű gyengítését az erőtani számításban már figyelembe kellett venni.

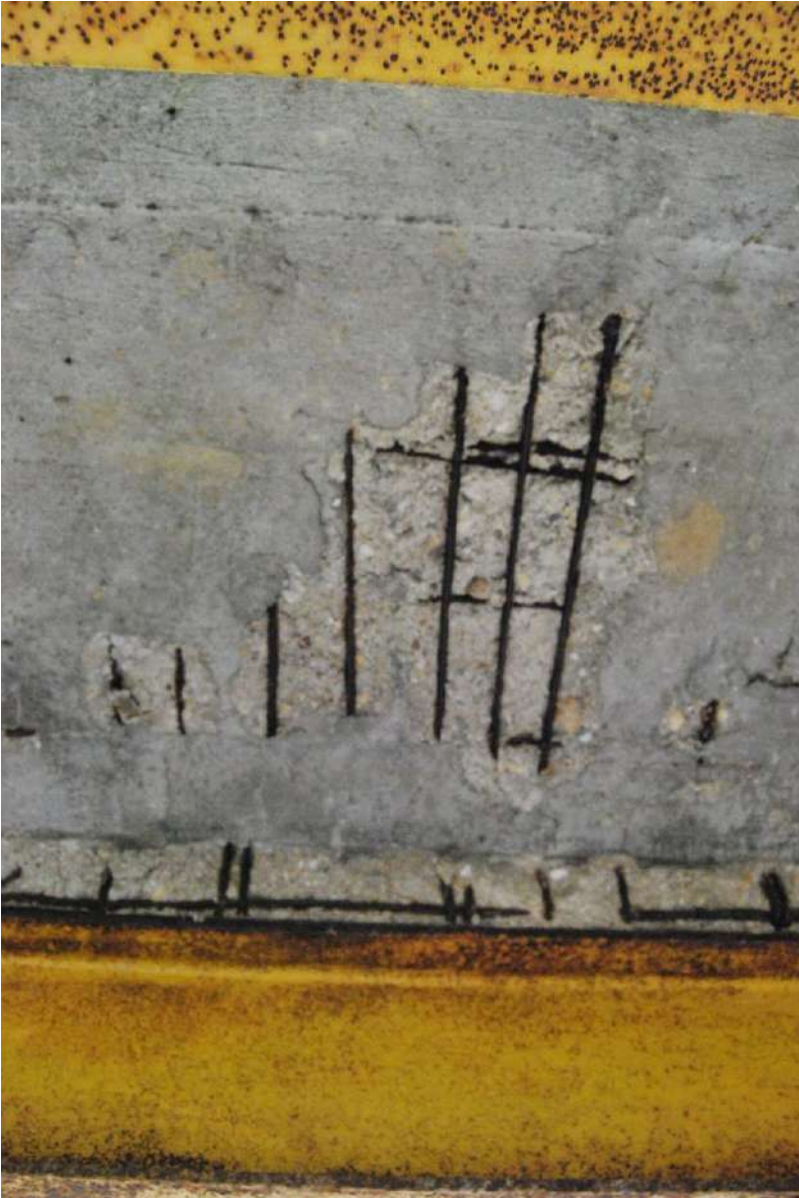
8. fénykép

Az eredeti bitumenes csupaszlemez szigetelés-hordozójának elkorhadása miatt a Galga-hidakon a vasbeton pályalemez totálisan átázik. A tartósan nedves állapot a pályalemez alsó vashálójának egyes betéteit teljes keresztmetszetükben elkorrodálta. (Lásd: 8. fénykép.)

Hévízgyörk: A pályalemez és a szegélyborda 8 mm-es acélbetéteinek nagyfokú korróziója.

Egyes hosszvasak keresztmetszete 0-ra csökkent.

Az 1. hossztartó felső övének szélén 1-1,5 mm anyaghiány. (0,65xL)

Ilyen helyeken váratlan keréksúly túlterhelés esetén a pályalemez átlukadhat. A vasbeton szegélyborda belülről, a hídpálya felől, a kiemelt szegély homlokfelületén keresztül rendszeresen ázik. A borda alsó hosszbetétén, kengyelein és fölhegesztett kampós horgonyvasain a korrózió körös-körül akár 2 mm mély. (Lásd: 9. fénykép.)

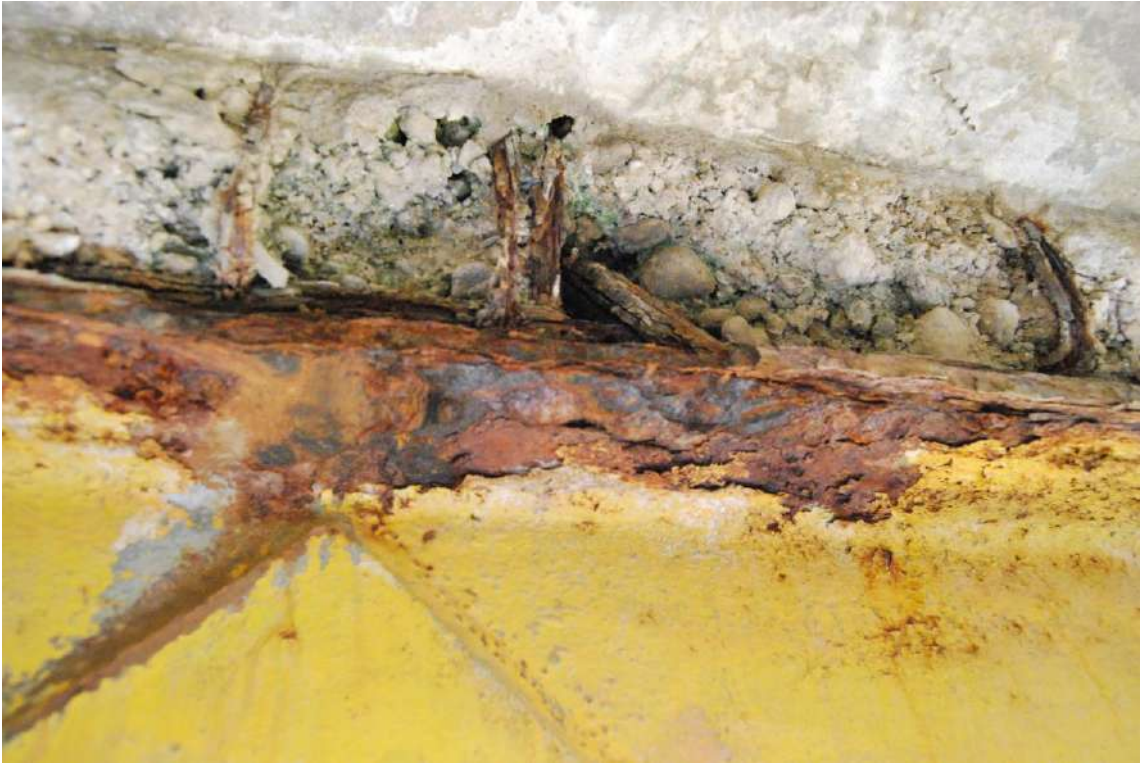
9. fénykép

Tura: A szegélyborda fészkes részén az átázás intenzívebb, így az acélbetétekben 2x2 mm, a felső öv belső szélén 2,5 mm mély korróziós bemaródás. (1. hossztartó; 0,45xL, belső oldal)

Ez már kihat a hossztartóval együttműködő szegélyborda teherbírására is.

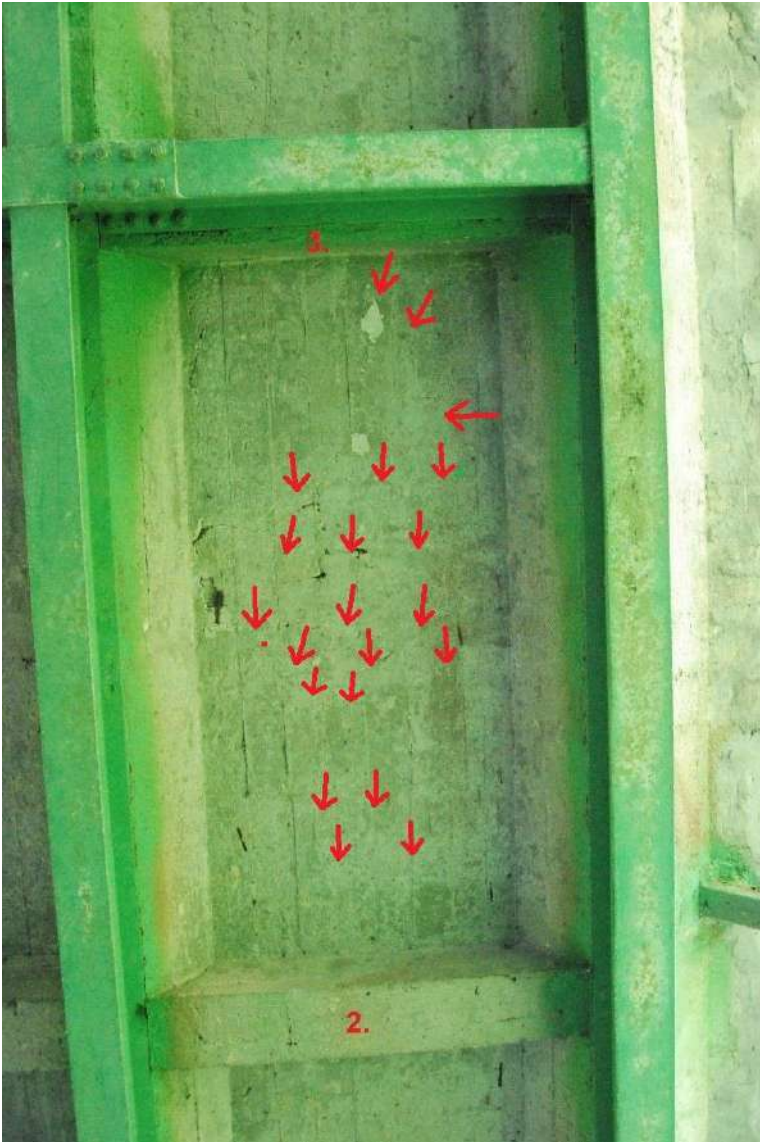
10. fénykép

Az apci Zagya-híd eredetileg kopóbetonnal, szigetelés nélkül épült, később azonban kapott kétrétegű lemezszigetelést. Ezért ezen a hídon az átázás okozta acélbetét-korrózió csak jóval kisebb mértékű, s lényegében a bal parti nyílás egyes pályalemez-mezőire szorítkozik. (Lásd: 10. fénykép.)

0,1-0,2 mm tágasságú keresztirányú  
hajszálrepedések a 20 cm vastag egy irányban  
teherhordó vasbeton pályalemez alsó felületén.  
Enyhe átázás. (3-4 nyílás, 1.-2. hossztartóköz/2.-3.  
bordaköz)

Probléma viszont a keresztirányú hajszálrepedések sorozata, ami nyilvánvalóan a hosszvasalás elégtelenségére mutat.

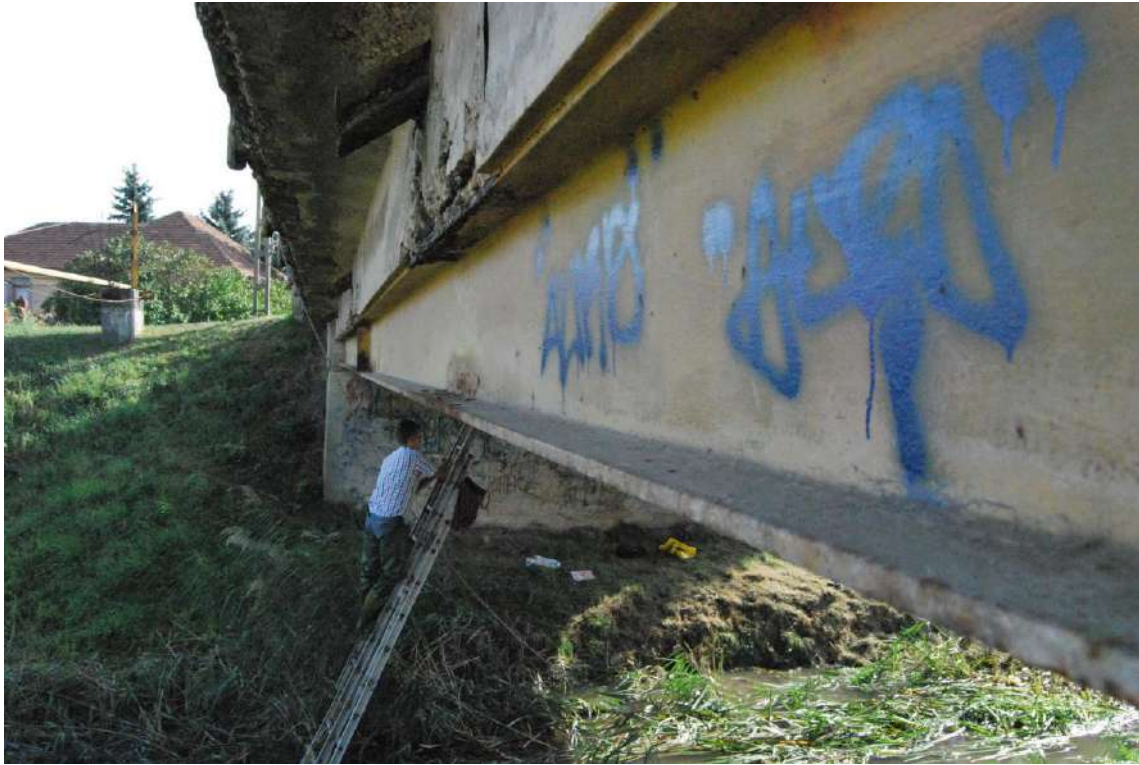
11. fénykép

Az ilyen mértékű maradó lehajlást a szakértő már szabad szemmel is tudja érzékelni. (Lásd: 11. fénykép.)

A 6. hossztartóban mért 9 mm maradó lehajlást már szemmel is lehet érzékelni. Látható, hogy az I-tartó felső övének jelentős korróziós károsodása a víznyelők alatti szakaszra koncentrálódik. Varratvizsgálat támasztólétrával  
(Tura, kifolyási oldal)

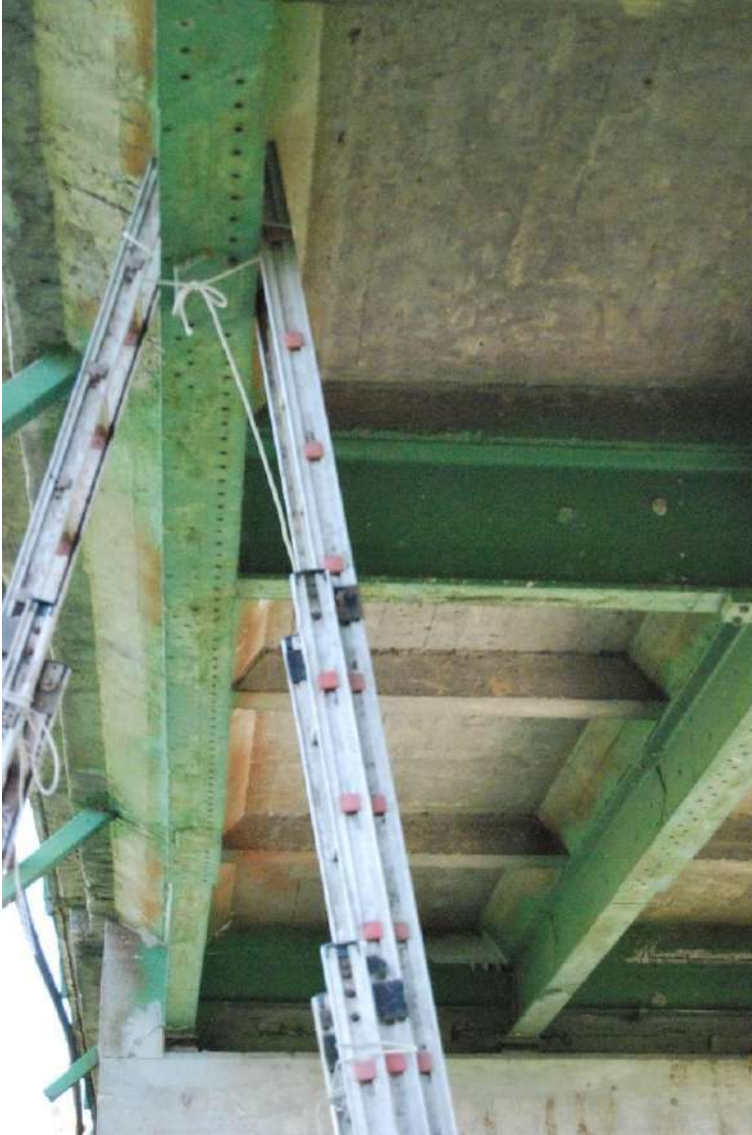
12. fénykép

A kardosság a függőleges síkú terhelő erők külpontosságát idézi elő, ami csavarónyomatéki igénybevétel-többletet okoz. Ahol a mérhető külpontosság jelentős mértékű volt, ott ezt a statikai számításban figyelembe vettük. Ilyen pl. az apci medernyílás 1. hossztartója, ahol a szabad szemmel is

érzékelhető iránytörés vízszintes húrmagassága 50 mm (lásd: 12. fénykép) és 6. hossztartója, ahol ez 40 mm (lásd: 13. fénykép).

50 mm vízszintes húrmagasságú iránytörés a kereszttartótól 3,03 m-re levő teljes illesztésnél változó lyukgyönggítésű 230-14 mm alsó erősítő övlemez. A pályalemez 25 cm széles keresztbordái. (2-3 nyílás, 1. hossztartó; 0,68xL illesztés)

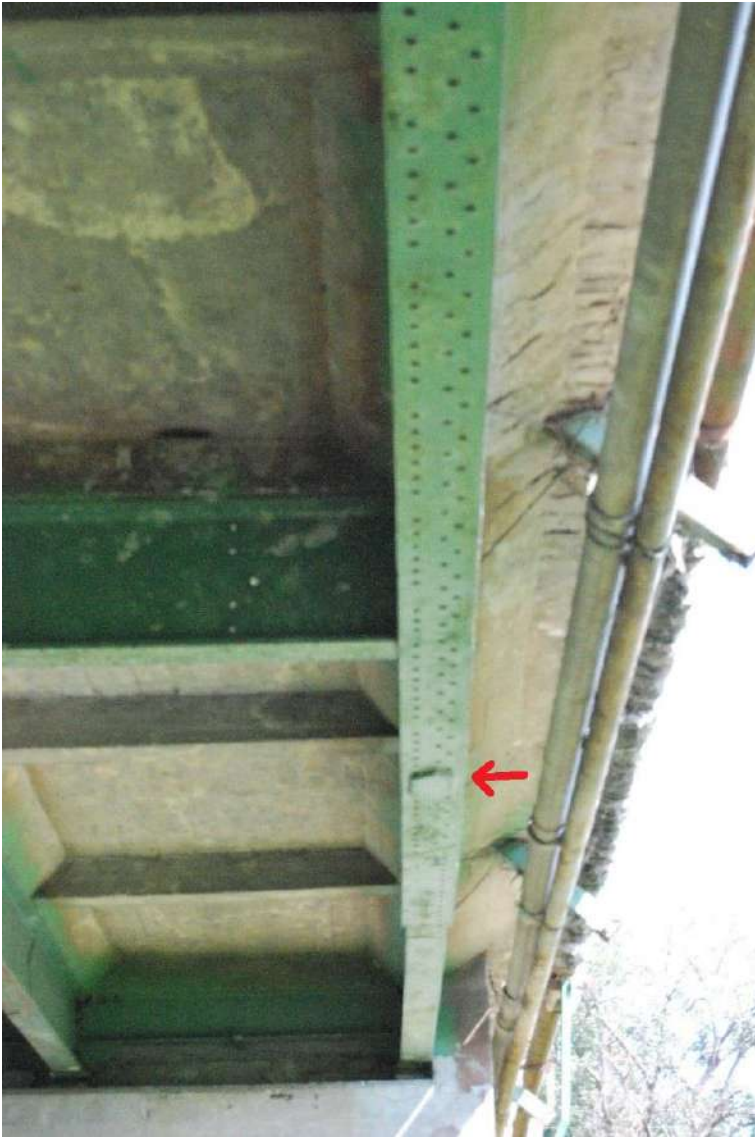
13. fénykép

40 mm vízszintes húrmagasságú vízszintes iránytörés a tartótengelyben az Apc 2-3 nyílás 4. hossztartóján a 16,44 m támaszköz 0,72xL teljes illesztésénél, feltehetően a nem szimmetrikus varratzsugorodásból eredő szögtörésből.
