# Vasalttalaj hídfők

Tóth Gergő

Gradex Mérnöki és Szolgáltató Kft.  
1034 Budapest, Bécsi út 120. Telefon: +36-1/436-0990  
[www.gradex.hu](http://www.gradex.hu)

# Az előadás

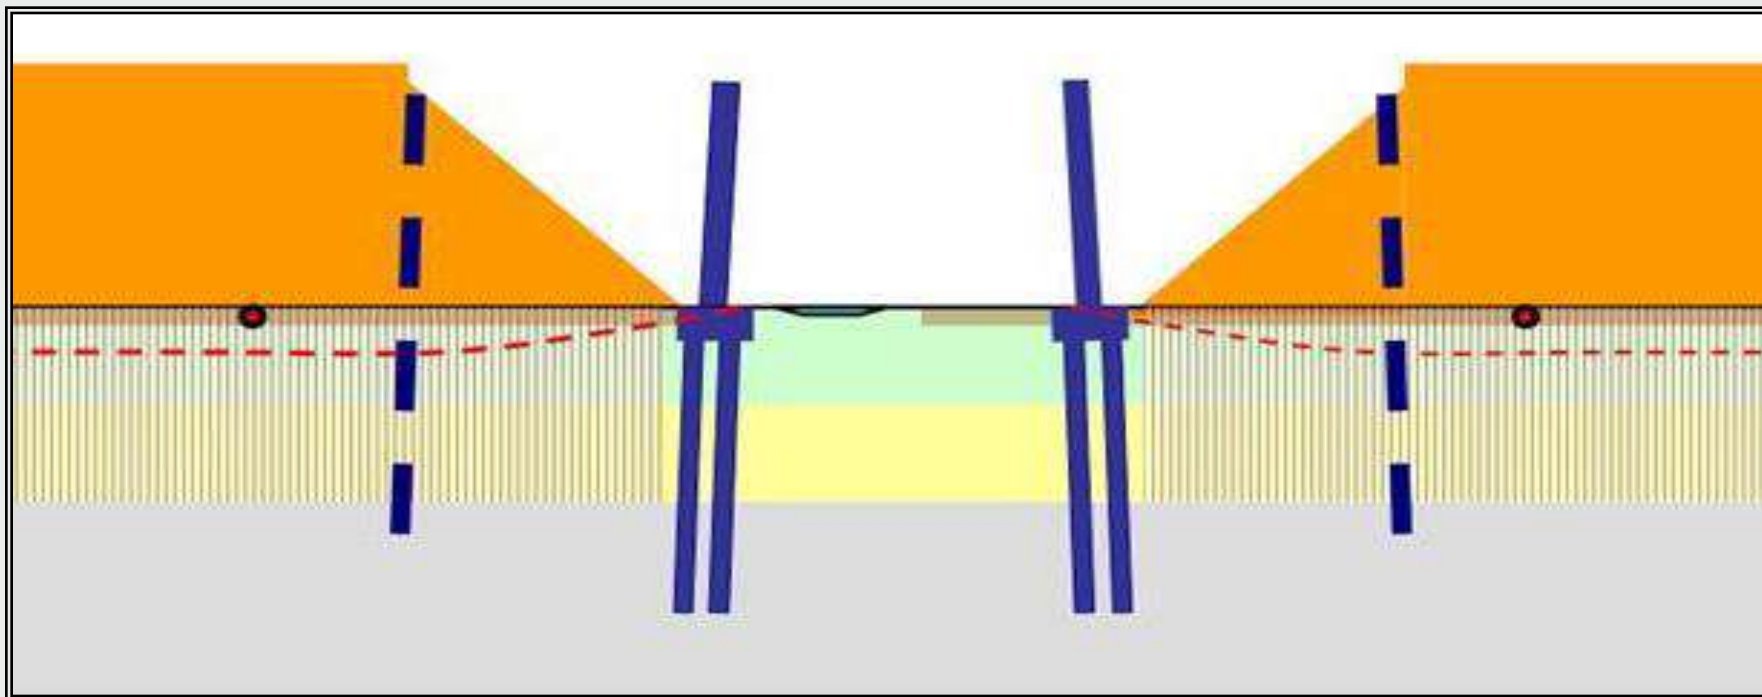
- gyenge altalaj kavicscölöppel javítva, de nem a kellő kiterjedéssel
- a töltés előtt készült közbenső támaszok a töltés hatására befelé mozdulnak
- a töltésről utólag lemélyített cölöpök is befelé elmozdultak

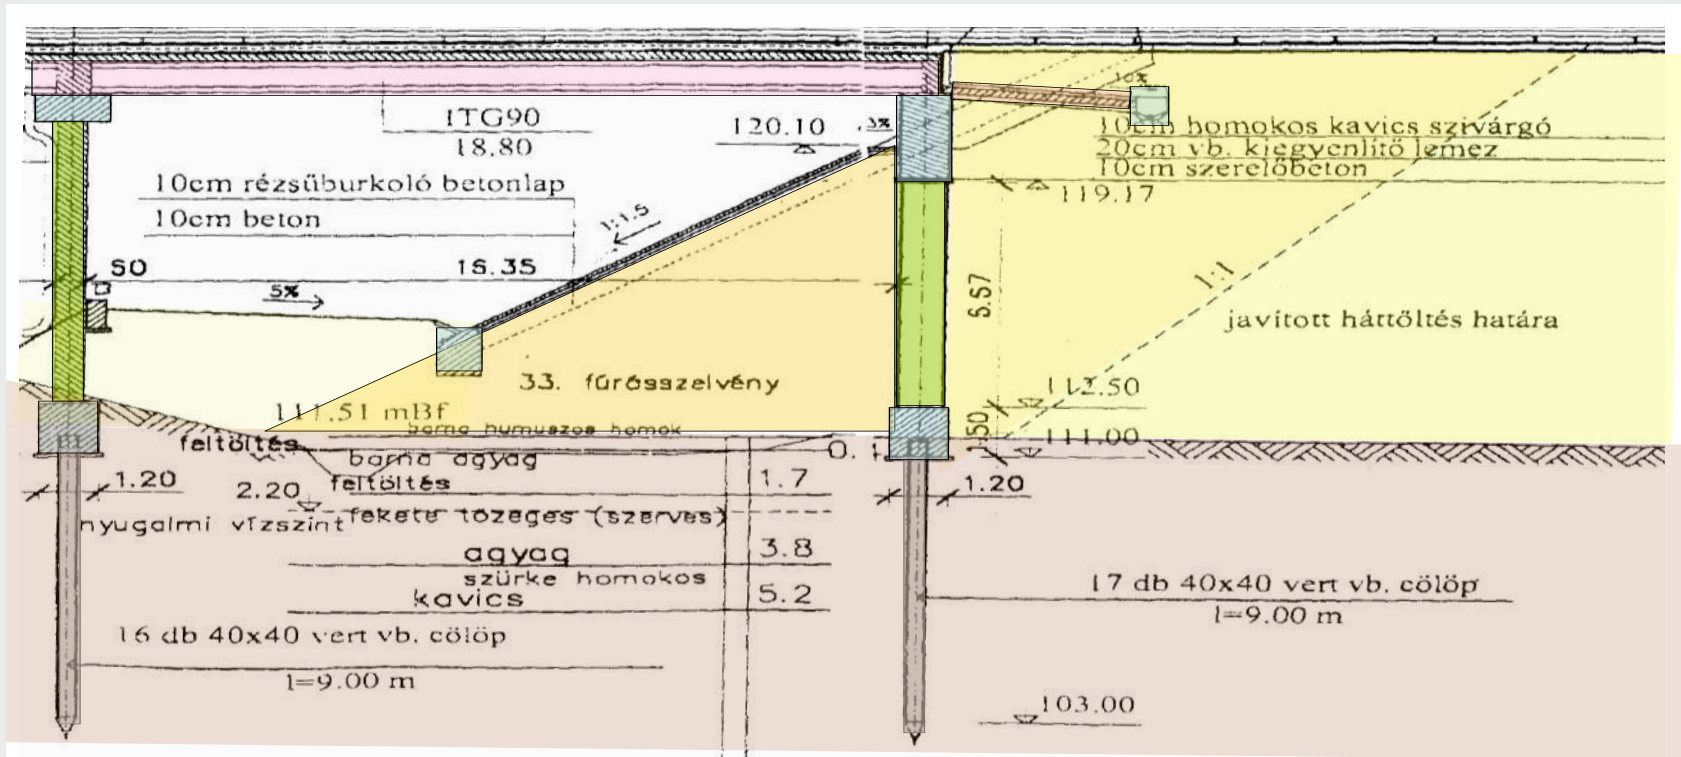
- a puha altalaj a magas töltés alatt sokáig elhúzódóan nagy mértékben összenyomódik
- vízi magával a rövid cölöpöket

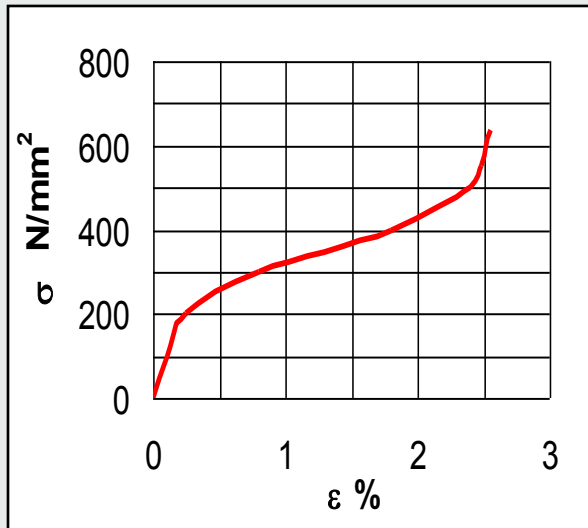
## Szalagok:

- Nagy és változó alakváltozási képesség
- Rideg viselkedés
- Kúszás, öregedés, rideg viselkedés
- Alkáli korrózió

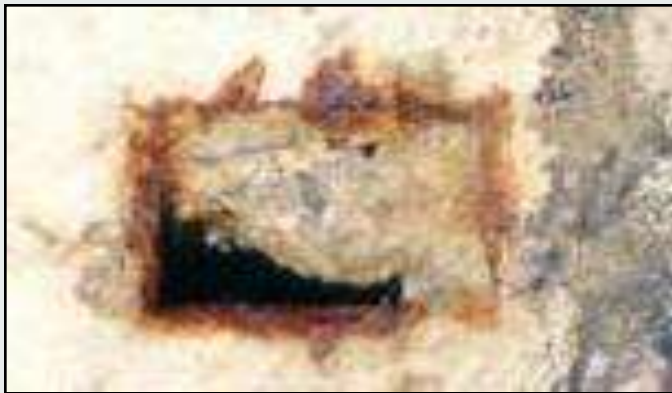
## Fal- és szalag kapcsolata:

- Befogás csukló helyett
- Roncsoló megszorítás
- Éles perem

- Homlokfalat felültették a szerkezeti gerendára
- Süllyedéskülönbség

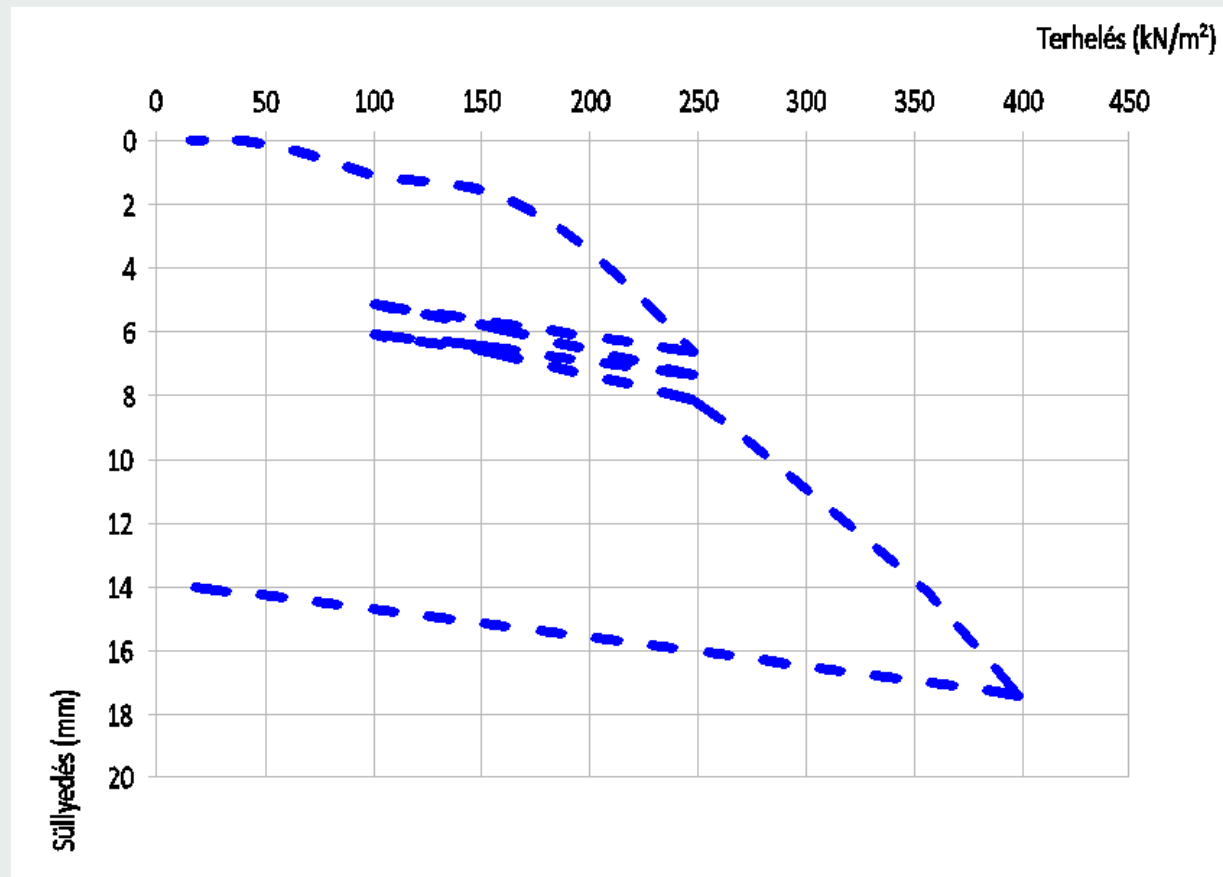
# 1. Vizsgálat

- legnagyobb terhelés: 400 kPa

- 150 – 250 között további tömörödés
- a korábbi vizsgálat miatti fellazulás
- 150 – 250 között: 5.9 mm (1. ciklus)
- 150 – 250 között: 1.3 mm (2. ciklus)
- nyomómerevség: 4.5-szeres növekedés
- korábbi jó tömörödés mellett:  $s < 5-6$  mm

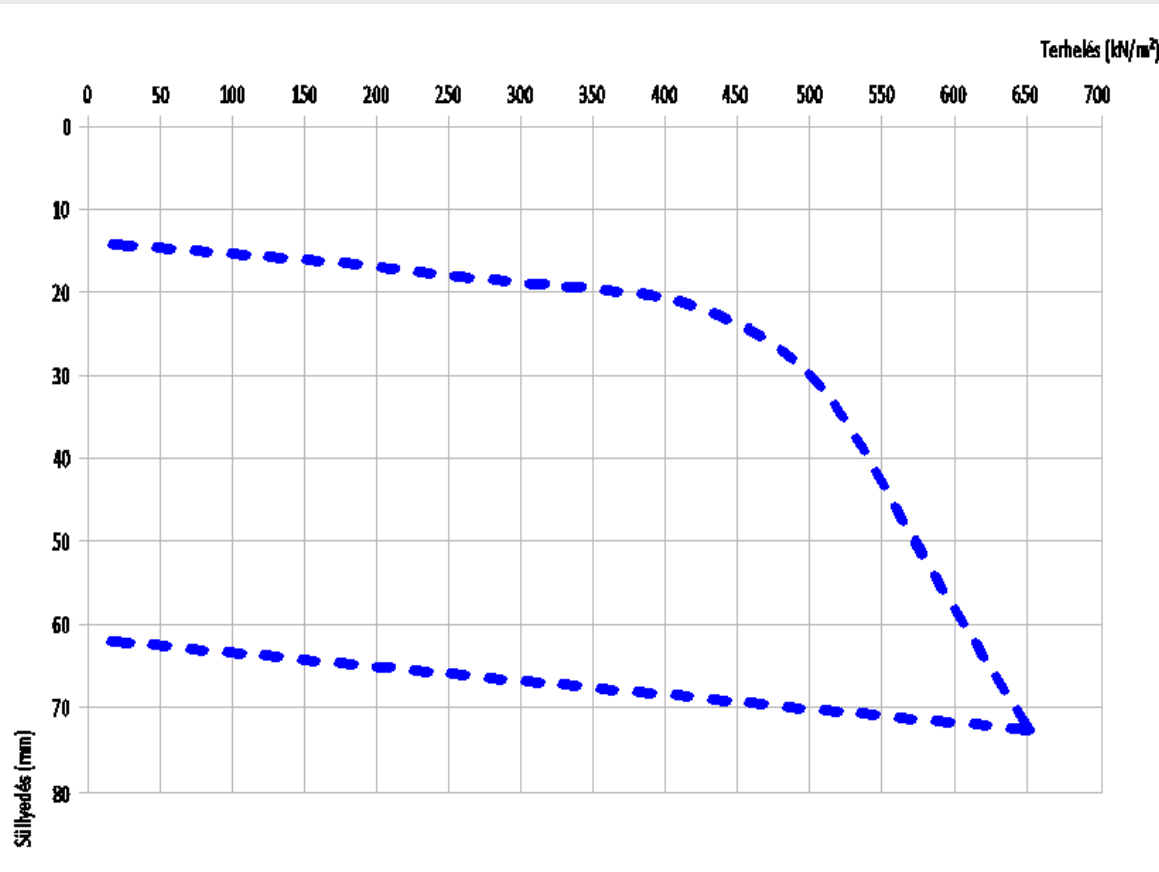
# 2. Vizsgálat

1. vizsgálat 14 mm maradósüllyedés

- cél: a tönkremenetelig terhelni

- 2. vizsgálat (Winkler): 57 Mpa/m
- 1. vizsgálat (Winkler): 31 és 16 Mpa/m
- végtelen síkon való terheléshez hasonló értékek
- 450 kPa: vasbeton tömb alsó élén apró repedések
- 500 kPa: jelentős süllyedésnövekedés
- 600 – 650 kPa: apró repedés a terhelő tömb mögött
- nincs egyértelmű tönkremenetel

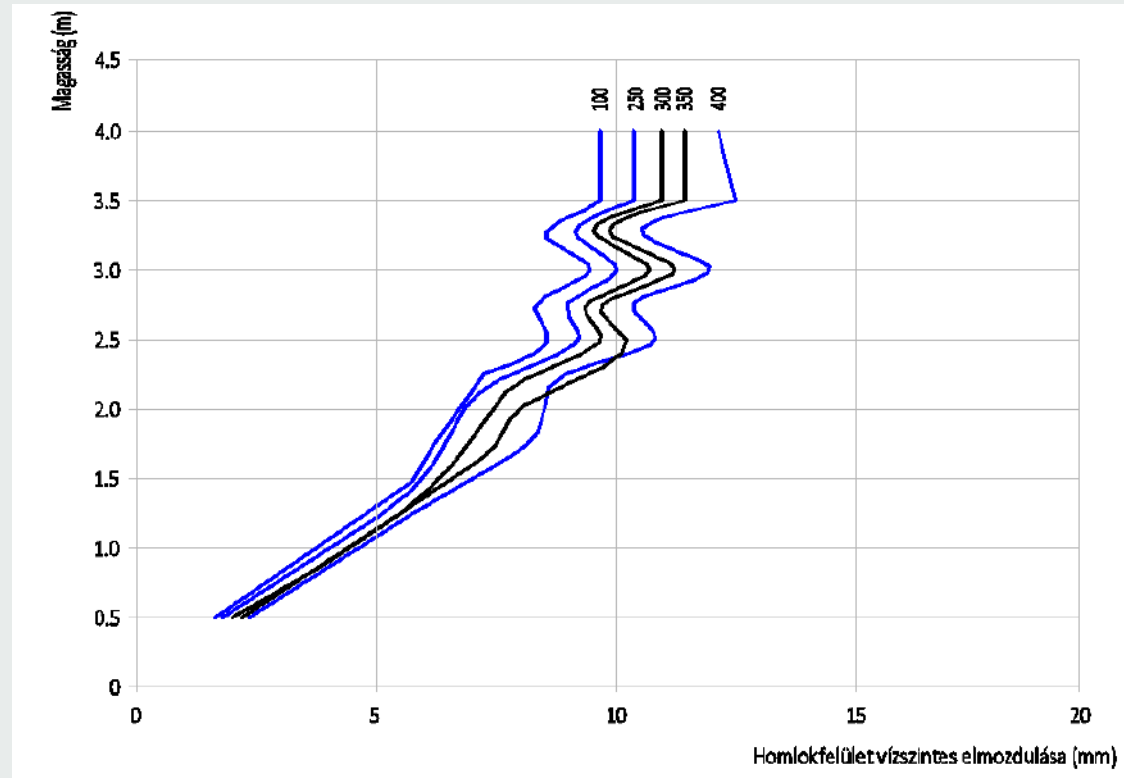
# 1. Vizsgálat

- 400 kPa – ig a legfelső pont elmozdulása a legnagyobb
- a kihasasodásnál: 10mm

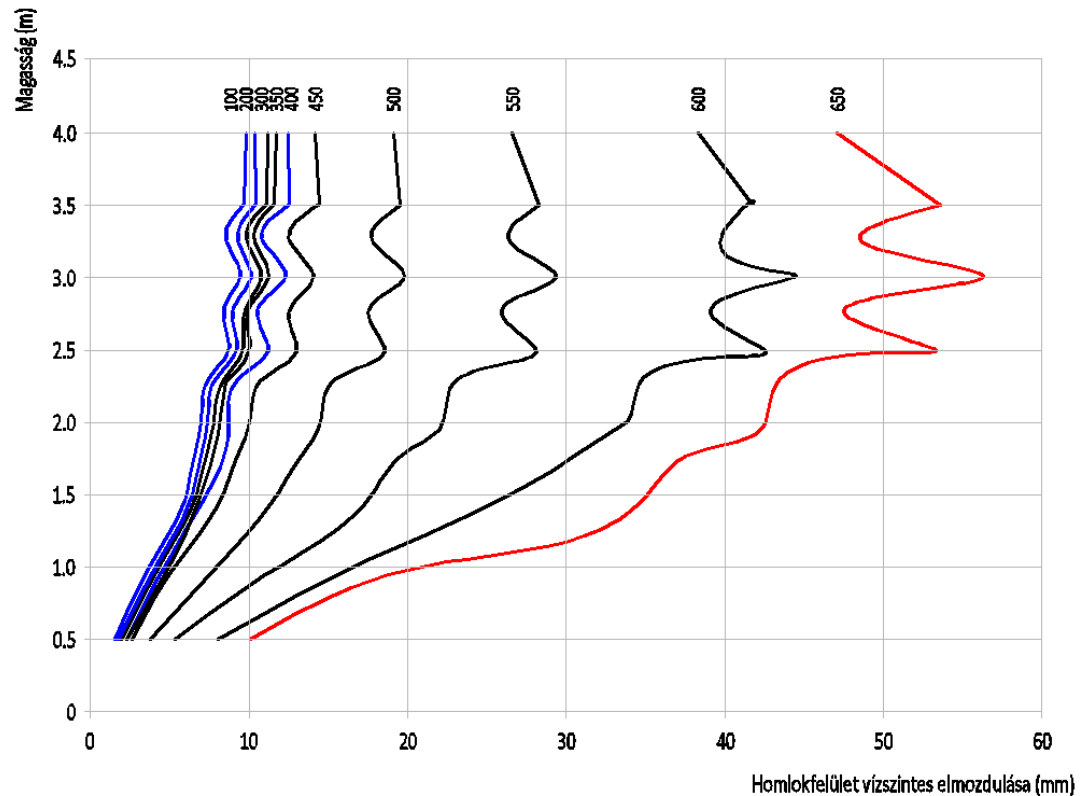
# 2. Vizsgálat

- 500 kPa – tól megváltozik a deformáció eloszlása
- 2.5 -3.5m között a maximum
- 3m-nél egy kidombrodásnál 56mm (650 kPa)
- a relatív érték: 9mm
- a homlokzaton nincs jele a tönkremenetelnek
- nagy kapacitástartalék
- tehermentesítés után 10mm-es visszahúzódás
- a homlokl felület síkban maradt, kidomborodás nélkül
