## HATVAN ÚJ CSOMÓPONTJA

### ESETTANULMÁNY

B3 jelű aluljáró műtárgy tervezése és kivitelezése

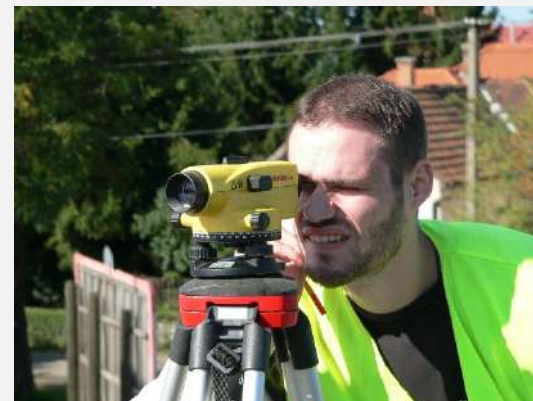
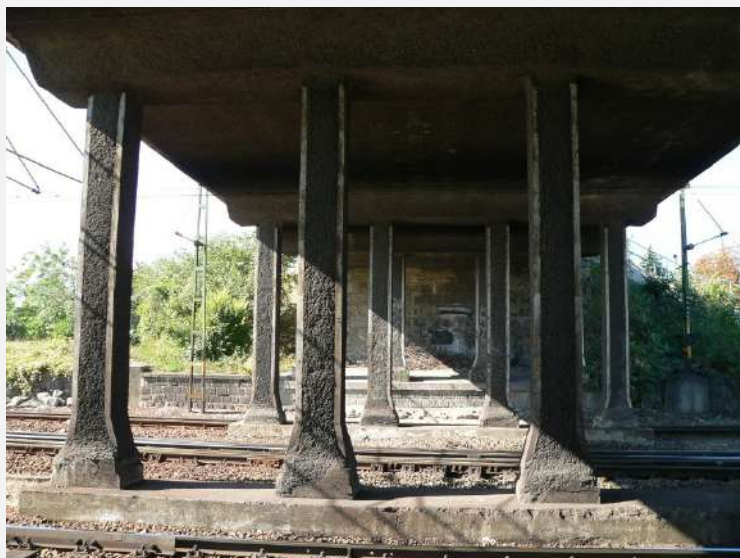
A híd felszerkezet anyaga, szerkezeti rendszere:

**ötnyílású, tartóbetétes vasbeton híd**

A híd ferdesége: **90°**

A híd nyílásbeosztása:

támaszköz: **6,95 + 6,13 + 9,50 + 9,50 + 5,55 m**

szabad nyílás: **6,04 + 5,59 + 8,96 + 8,96 + 4,64 m**

felszerkezet hossza: **37,60 m**

felszerkezet szélessége: **12,07 m,**

pályabeosztás: **1,97 + 8,13 + 1,97 m**

korlátok közötti pályabeosztás: **2 x 4,00 m**

gyalogjárda szélessége: **2 x 1,50 m**

A híd teherbírása: **IA/1950**

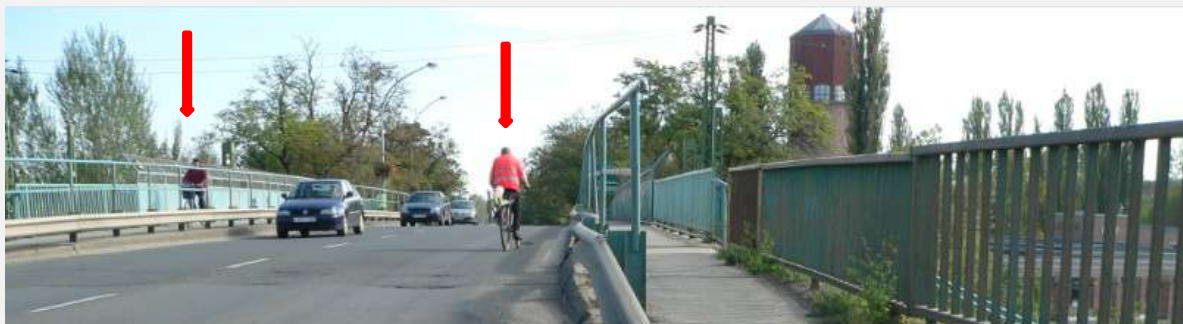
- A híd elérte a tervezett 100 éves időtartamát.
- 1985-ben a híd rossz állapota miatt (a pályalemez és járdakonzol erősen átázott) a Budapesti Műszaki Egyetem Építőanyag Tanszéke álagfelmérést végzett és megállapította, hogy az akkor 70 éves híd teherbírása nem növelhető, a híd állapota nem is javítható, így új híd építését javasolta. Az oszlopok burkolata tönkrement, a rácsos tartók erősen korrodáltak, keresztmetszetük néhol jelentősen csökkent. Ennek ellenére a híd felújítása, átépítése mellett döntöttek, az acélszerkezetek korrózióját „konzerválták”.

- A legutolsó felújítás óta eltelt közel 30 évben a hídpálya tovább ázott, tekintettel a felújításkor alkalmazott elkészült szigetelés elégtelen voltára.

- A híd alaptestsein megfigyelt repedések az alapozás hibájára utalnak.
- A felszerkezet alatti vasúti űrszelvény: 5,50 m, mely alkalmatlan a MÁV igényeire, az országos fővonal távlati fejlesztéseinek a híd jelenlegi geometriája ellehetetleníti.

- A város fejlesztési igényei között szerepel az út korszerűsítése és kerékpáros pálya átvezetése, melyre a 100 éves szerkezet alkalmatlan (ld.: 1985-ös BME vélemény).

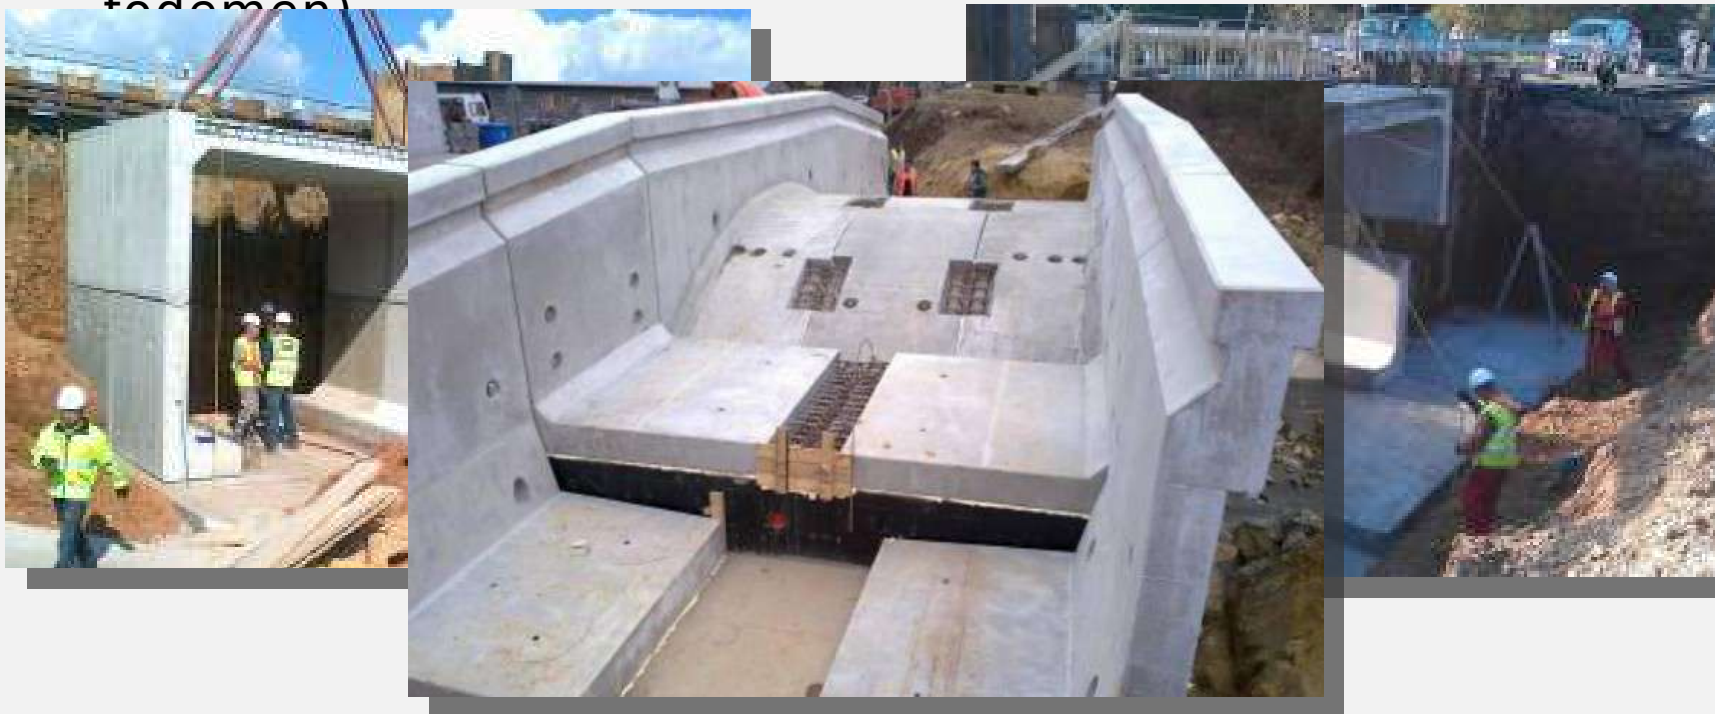
## B3 előregyártott elemek koncepciója – ABM Europe rendszer alapján

- Egyedileg méretezett elemek
- Egyedi keresztmetszeti geometria
- ABM rendszerű együttdolgoztató kapcsolatok (falakon, födémeken)

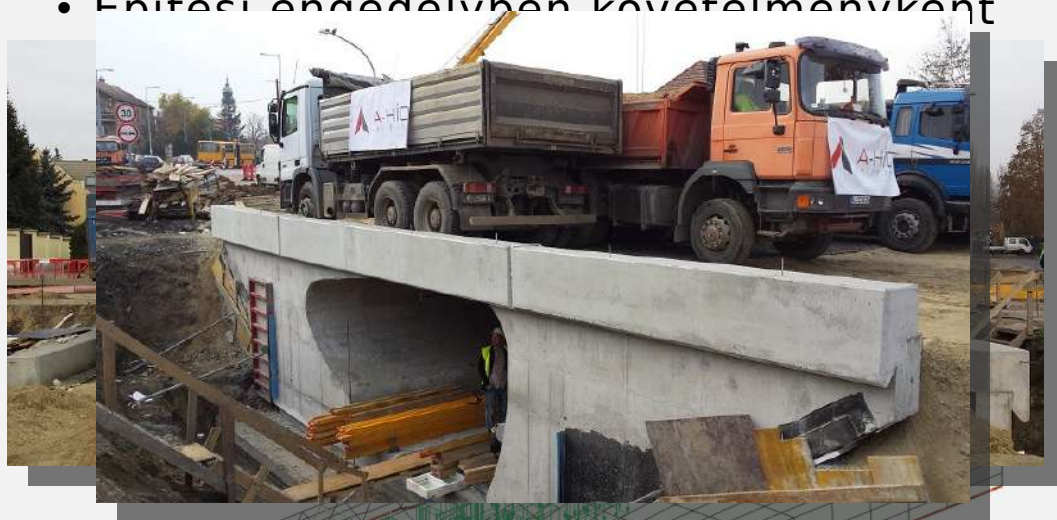
## Statikus próbaterhelés (2014.11.13)

- „Nem szokványos”, egyedileg méretezett szerkezet
- Építési engedélyben követelményként
