# Hidak járműütközés miatti károsodása

**Dr. Tóth Ernő**  
ny. hídosztályvezető

2014. november 27.

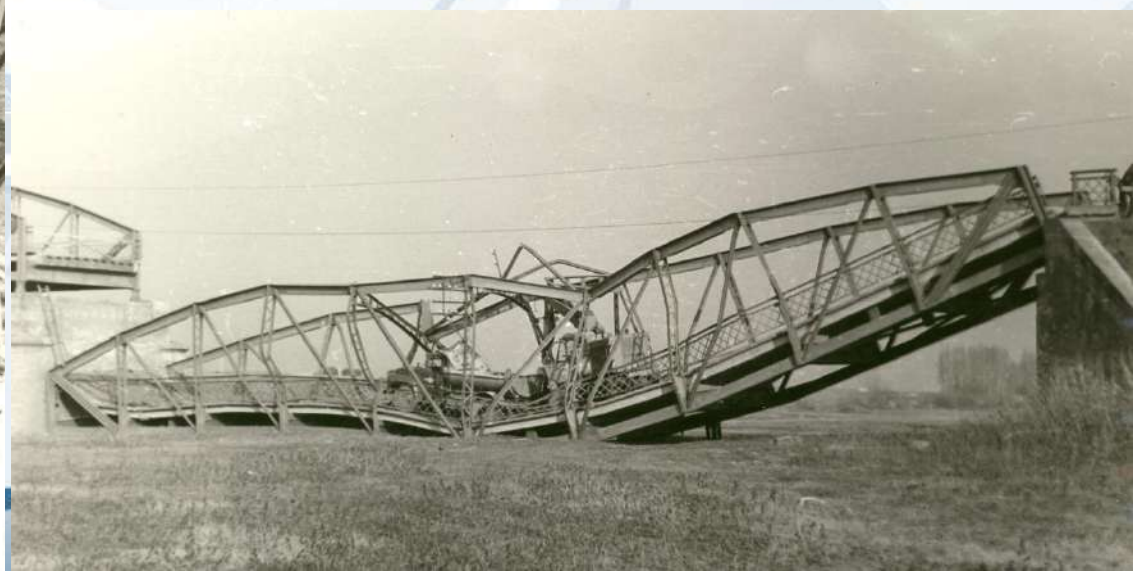
# Gyoma Hármaskörös-híd

1971. 03. 24

A szélső nyílása szakadt le 4,9 m magas vontatott kotró ütközése miatt. 5,0 millió Ft kár, a vétkes 1,5 évi büntetést kapott.

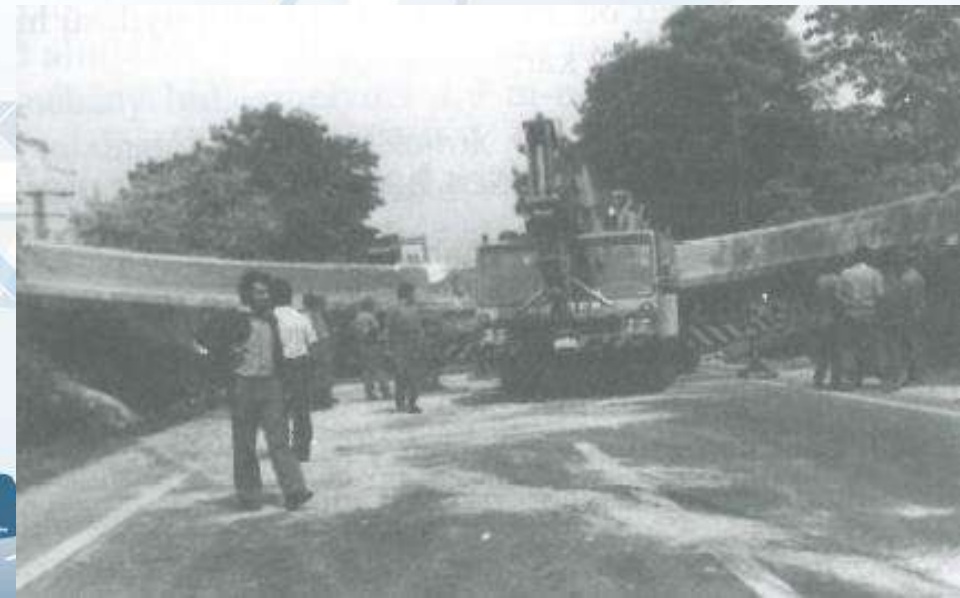
# M1 Herceghalom

1978. 06. 21.

A vasbeton gyaloghídat egy 4,8 m magas katonai jármű döntötte fel, elbontották.

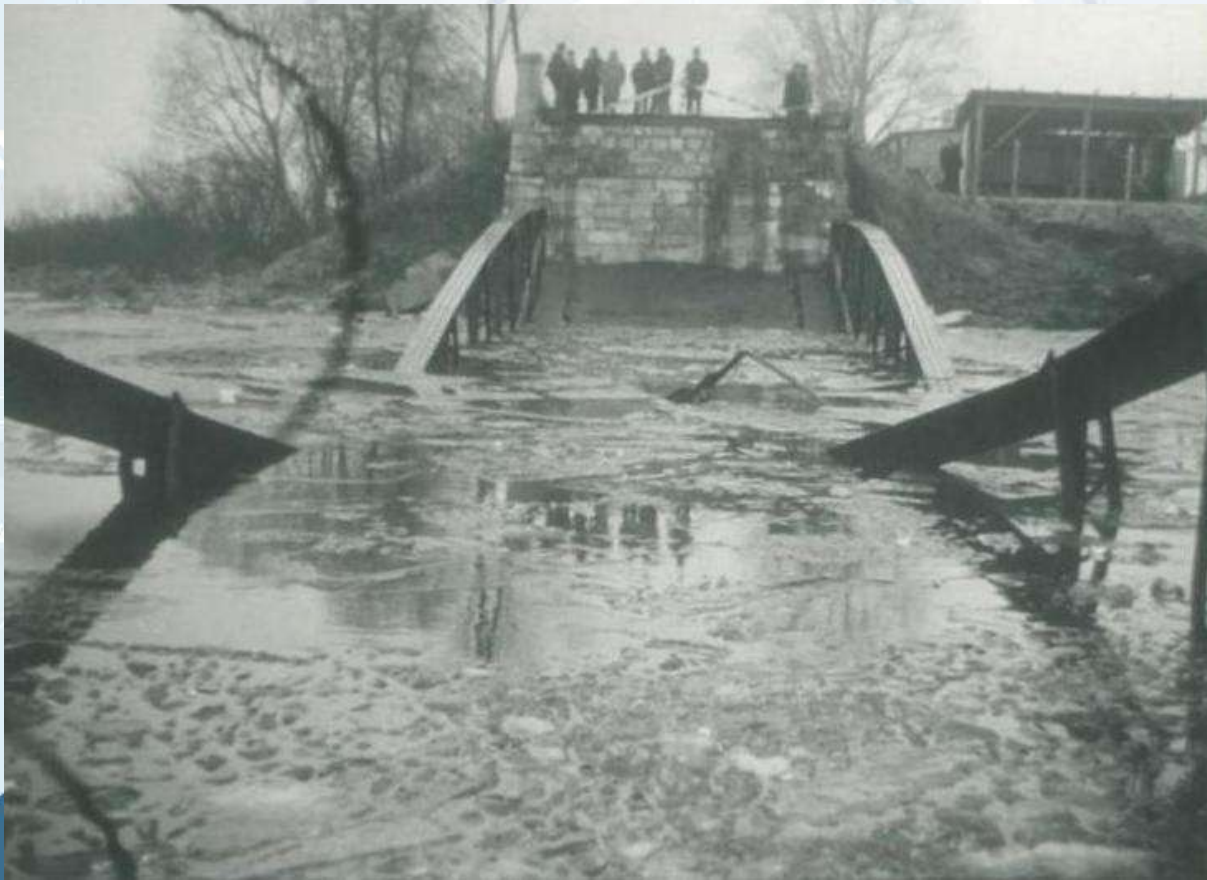
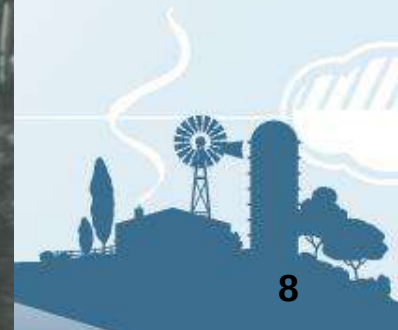
# Körmend Csörnöc-patak-híd

1978. 12. 12.

A híd keresztkötését vontatott 4,7 m magas Yumbo kotró ütötte el.  
A sofőr 3 év felfüggesztett börtönt kapott.

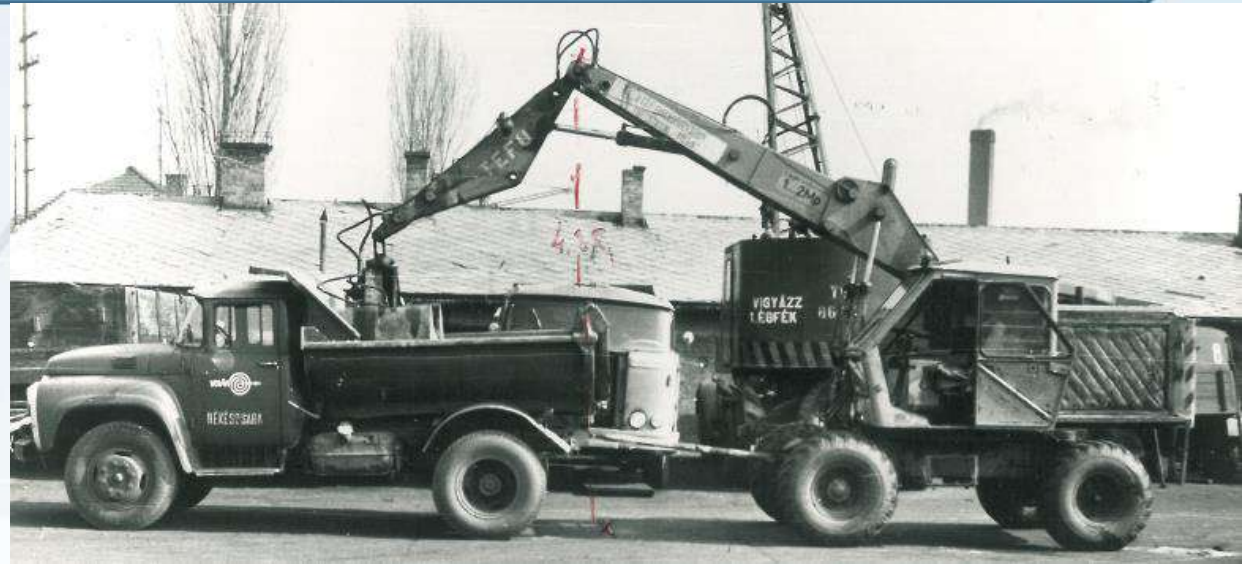
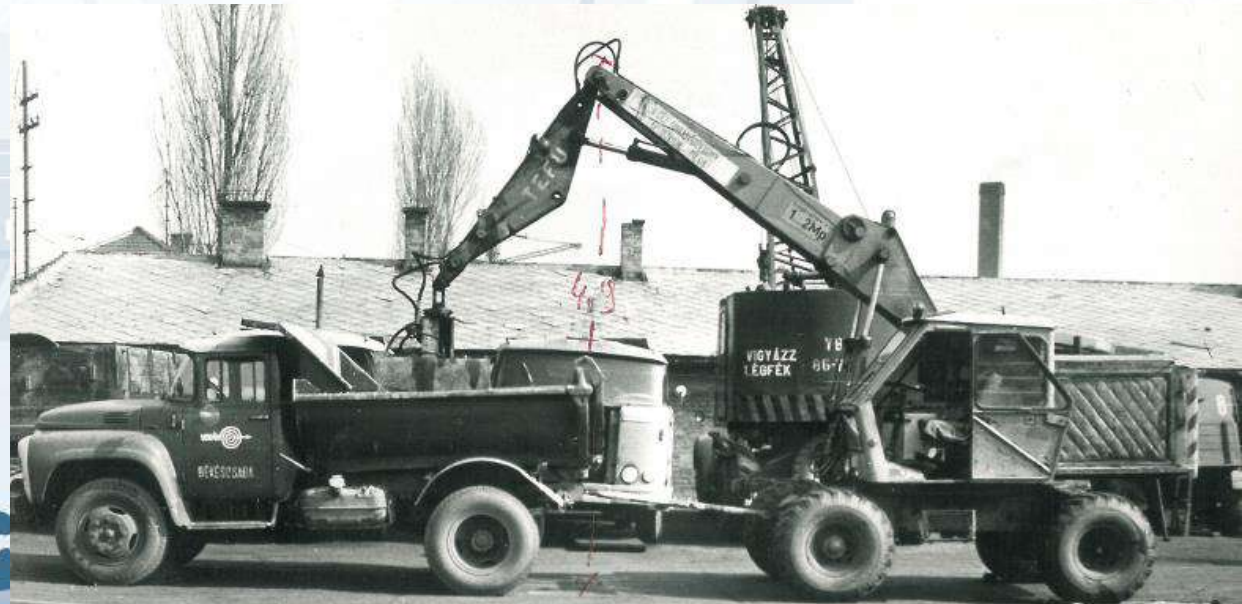
# Körmend Csörnöc-patak-híd

A vétkes jármű  
szakértői vizsgálata

4,8 m

4,9 m

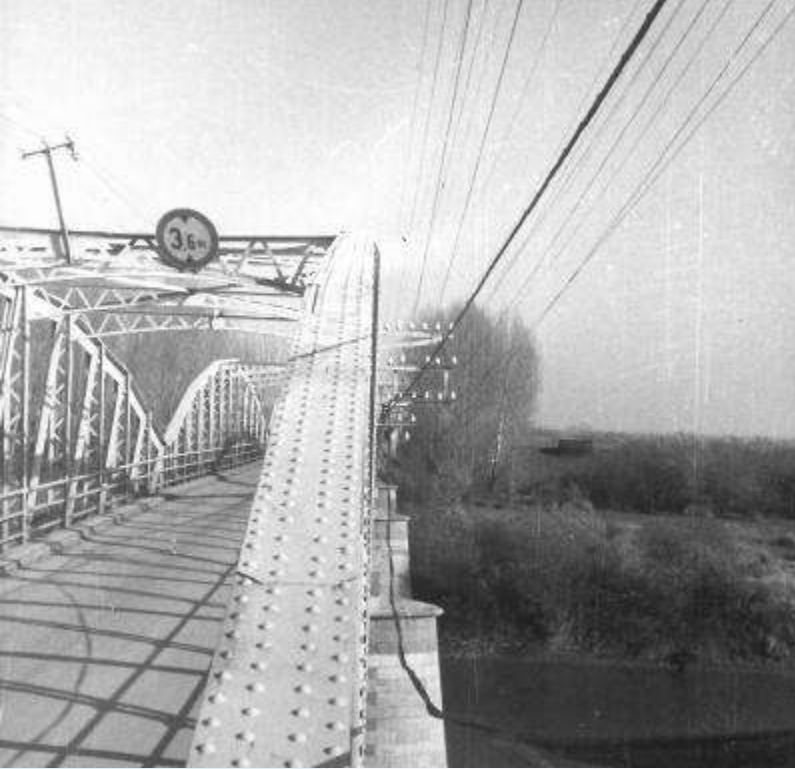
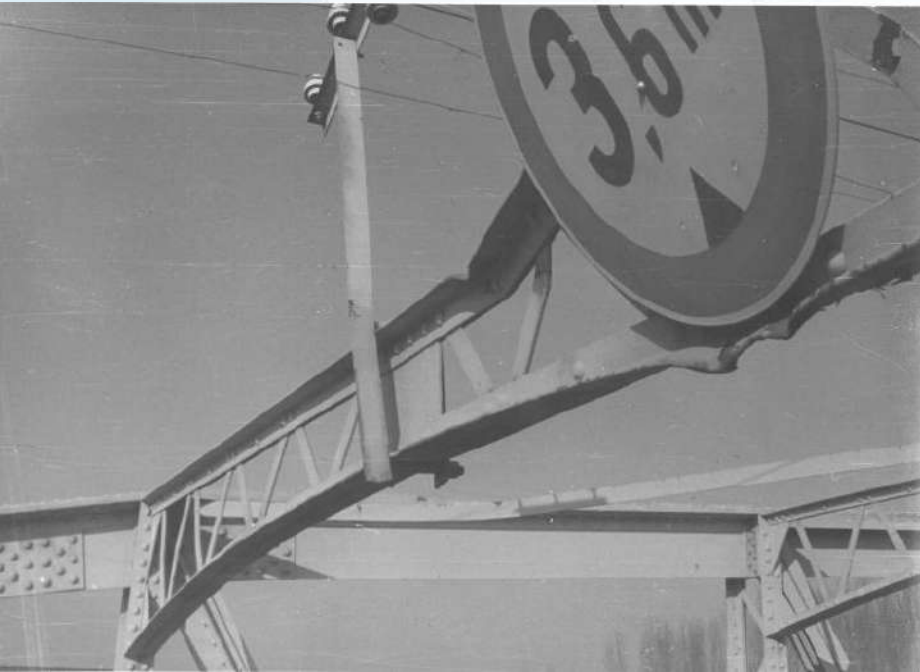
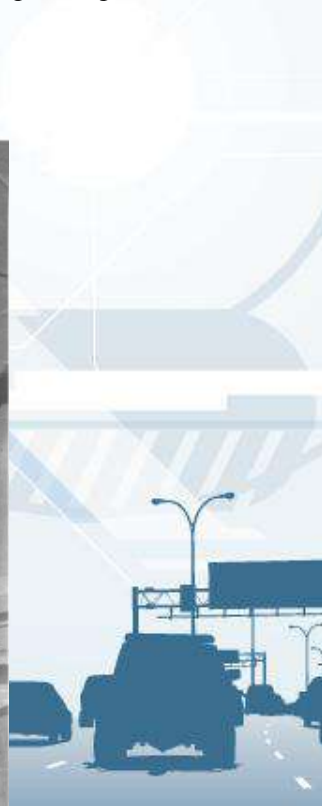
# Békés Kettős-Körös-híd

1980. 09. 27

Felnyílt platójú gépkocsi > 4,2 m  
ütötte el, ez volt a negyedik súlyos  
ütközés.

Egy nyílást átépítettek.

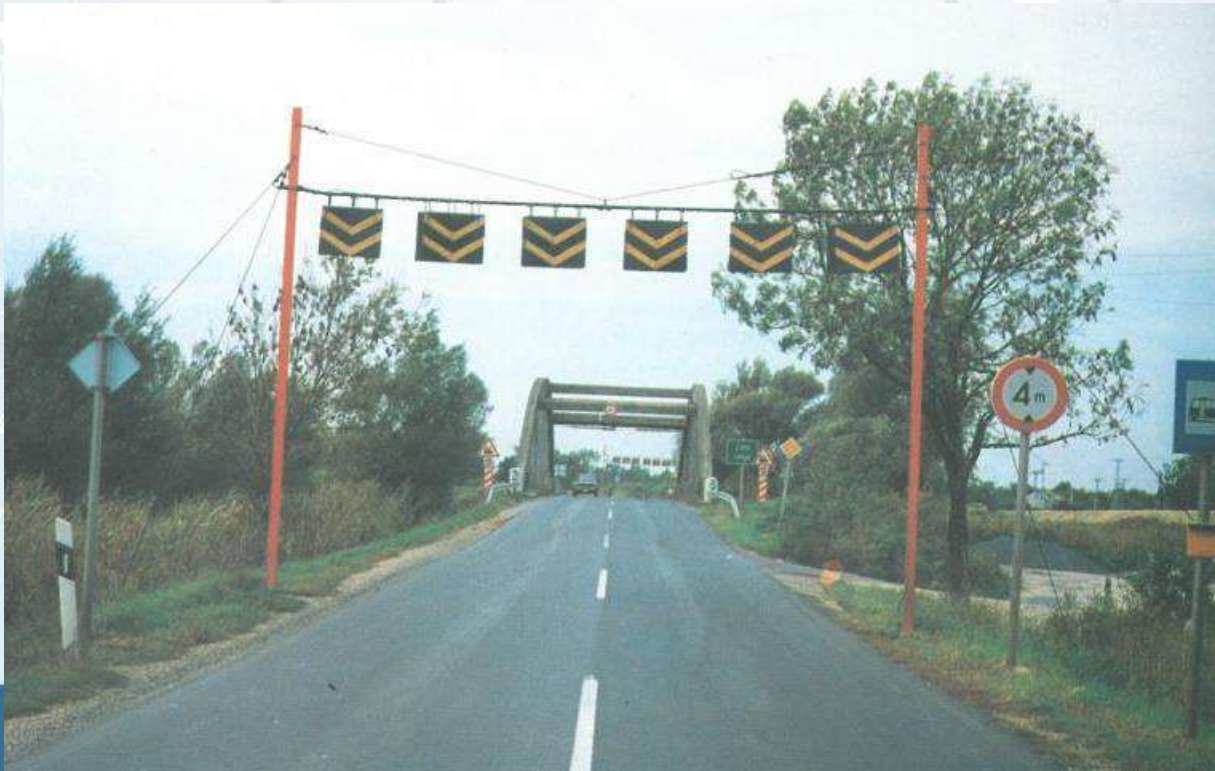
1986

**76 sz. főút vasbeton Zala-hídját Fenékpusztánál több ízben megrongálták. Új nyomon, új híd épült.**

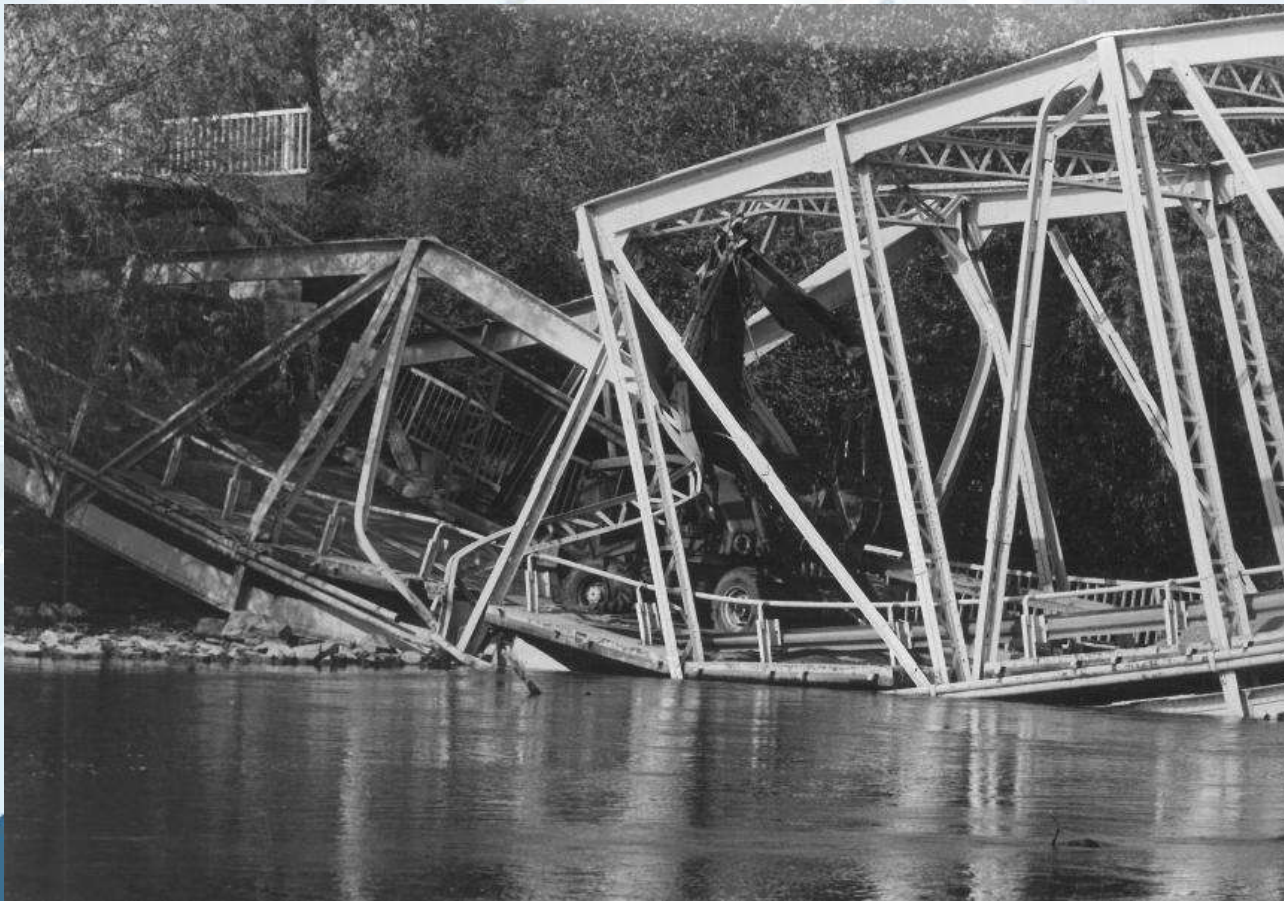
# Gesztely Hernád-híd

1988. 09. 11.

Egy helyi lakos 4,9 m magas kotrós járműszerelvénnyel elütötte.

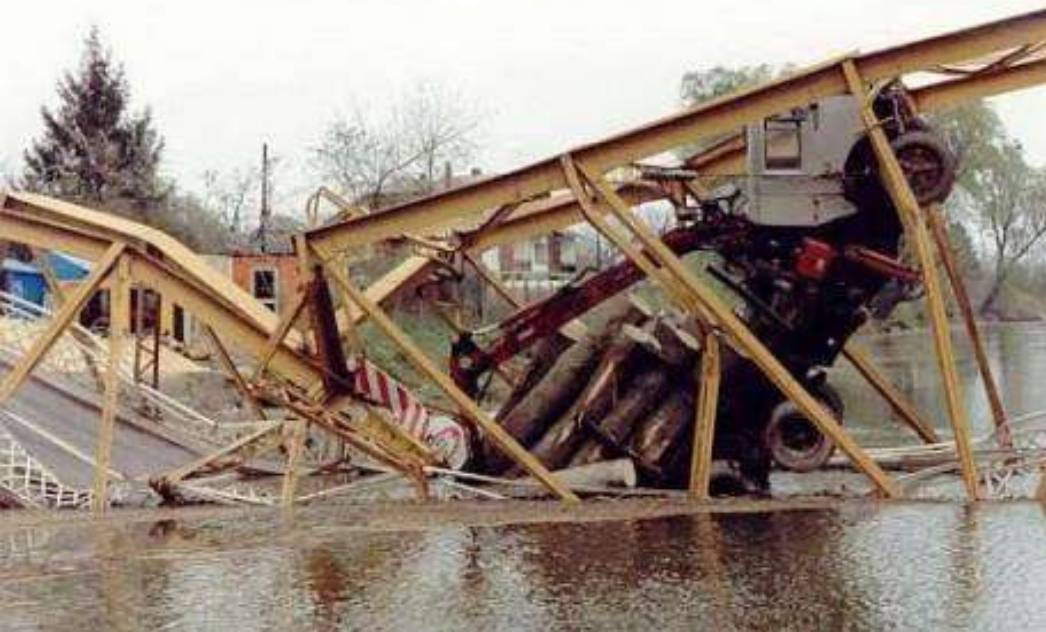
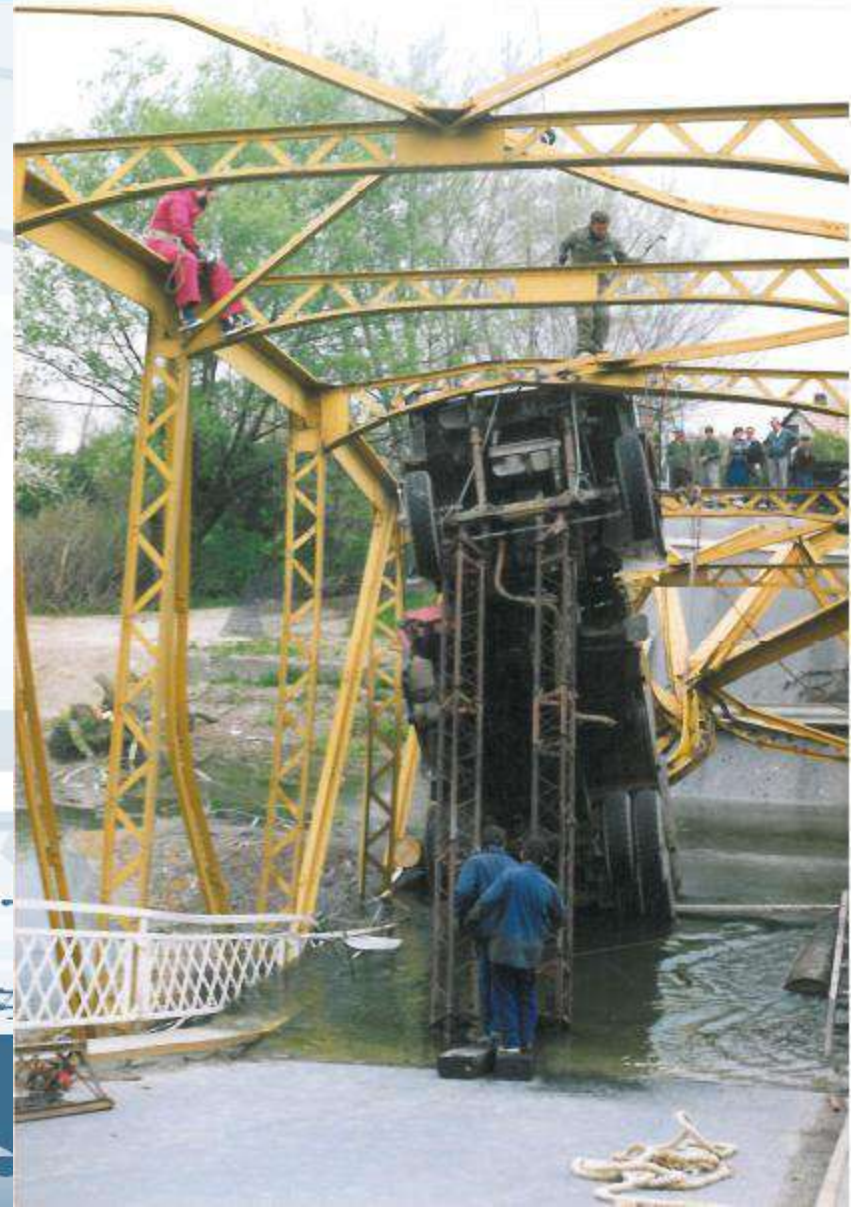
# Halászi Mosoni-Duna-híd

1992. 03. 12.

Keresztkötését a 4,9 m magas  
rönkszállító elütötte, a jármű állva  
maradt.  
Provizórium épült.

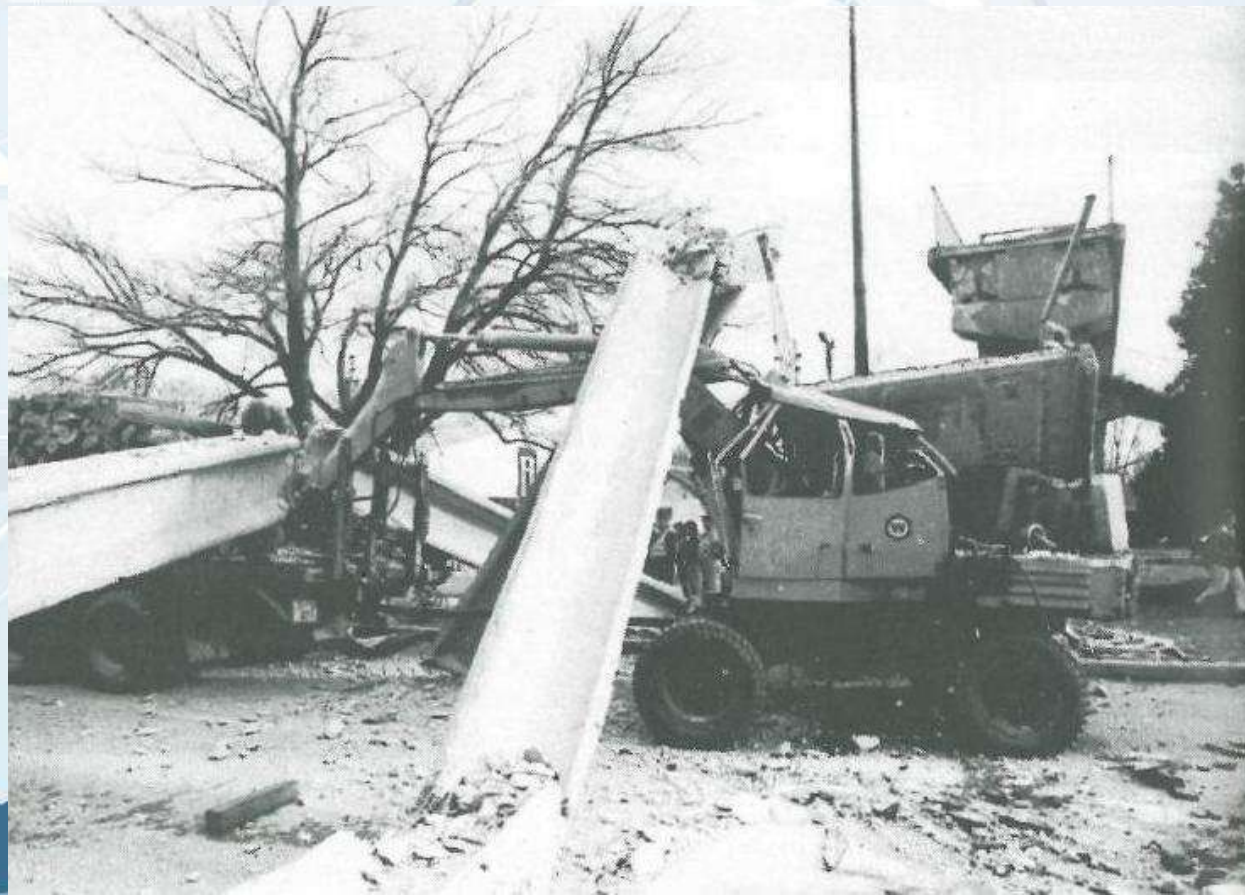
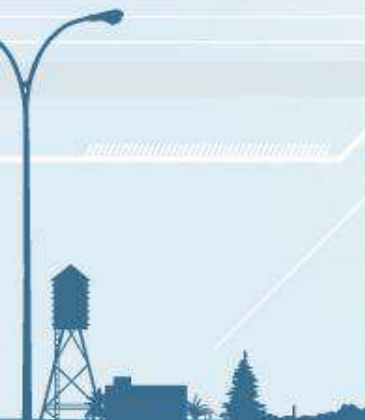
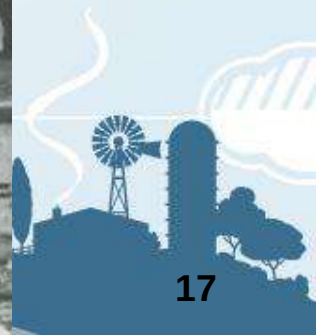
# 71 sz. út feletti gyaloghíd Révfülöpnél

1994. 01. 25.

Az előregyártott gerendás gyaloghidat egy KAMAZ vontatta 4,7 m magas kotró ledöntötte.

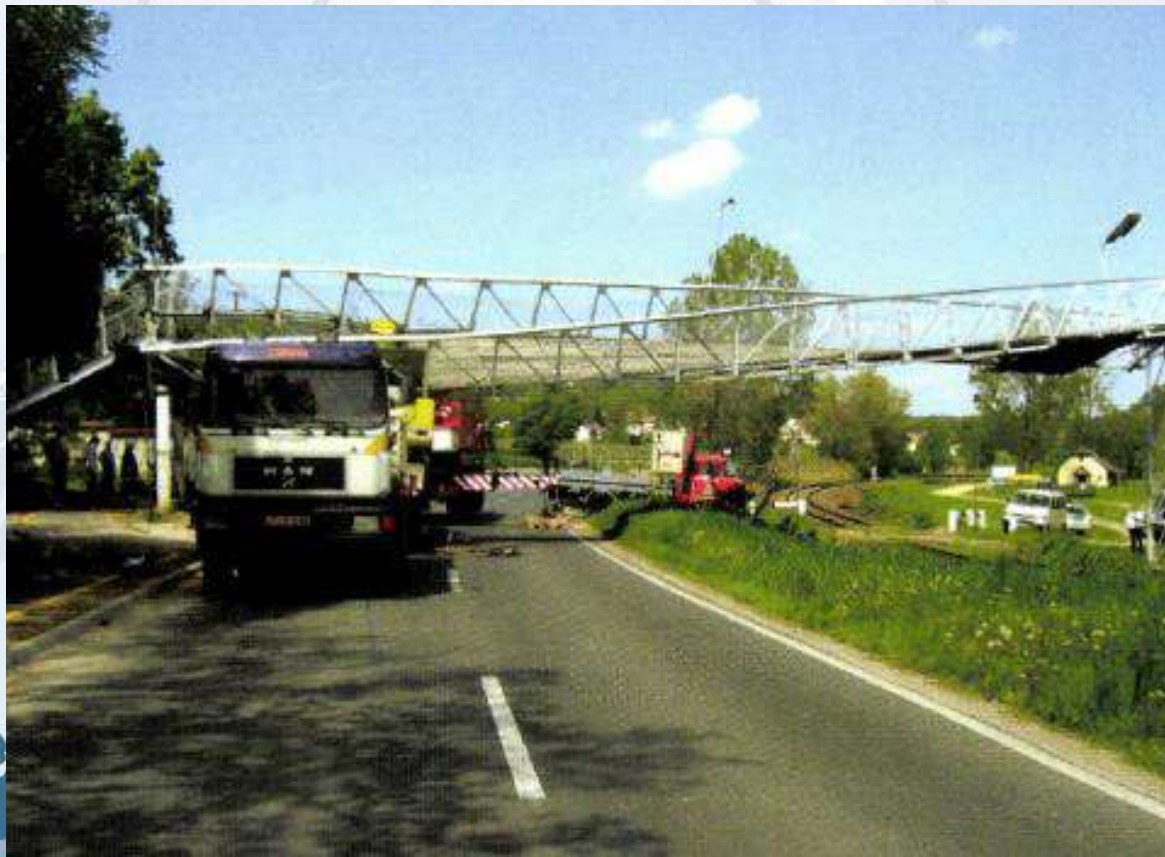
# 71 sz. út feletti gyaloghíd Révfülöpnél

2004. 05. 03.

Az acélszerkezetű gyaloghíd ismét egy rakodógépet vontató jármű áldozata lett.

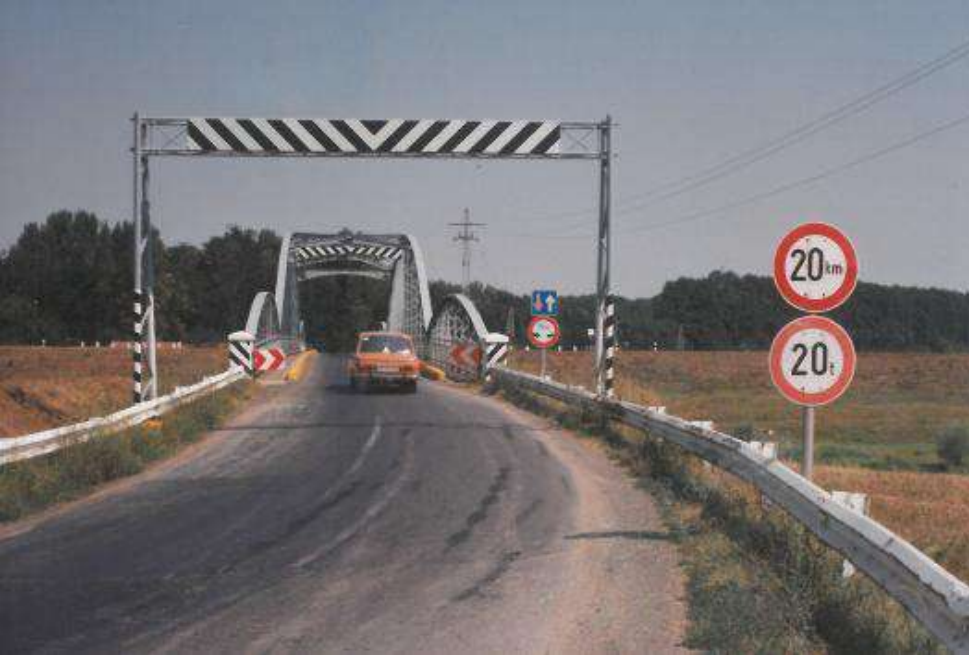
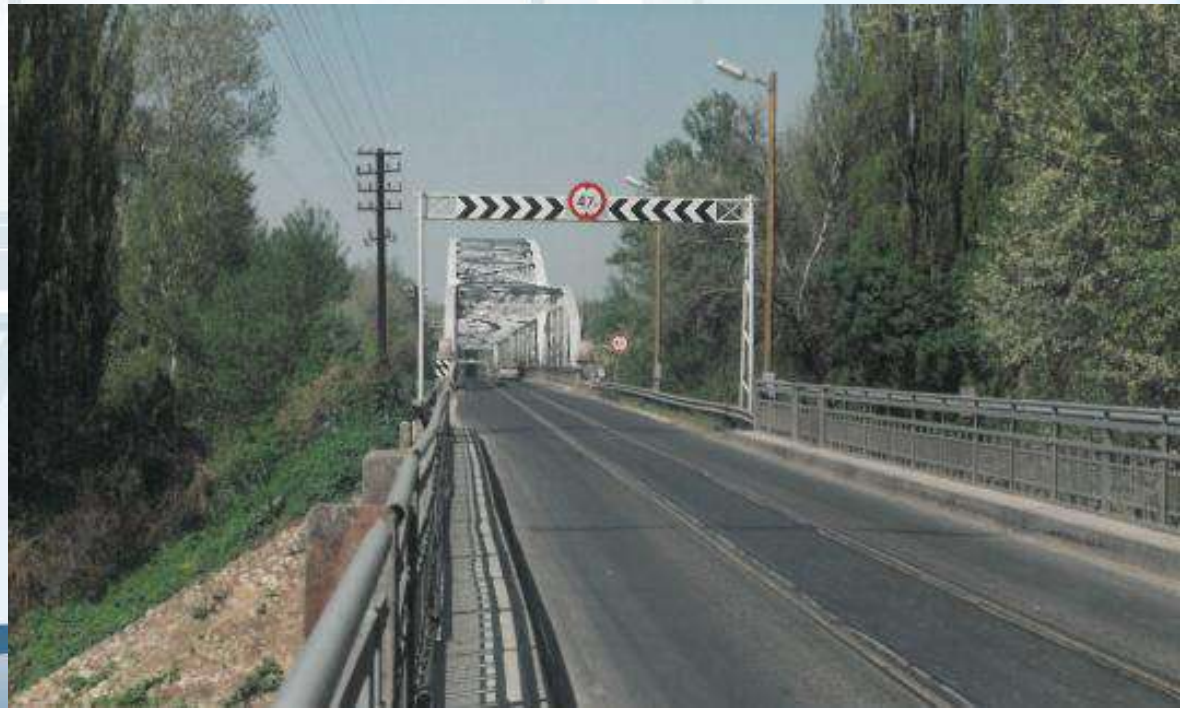
# Védőkapuk

1980 után, amikor két év alatt 3 híd lett járműütközés áldozata, különféle **védőkapukat készítettek**, ezek a figyelemfelhívást szolgálták.

Ezek valós járműütközés felvételére nem voltak alkalmasak.

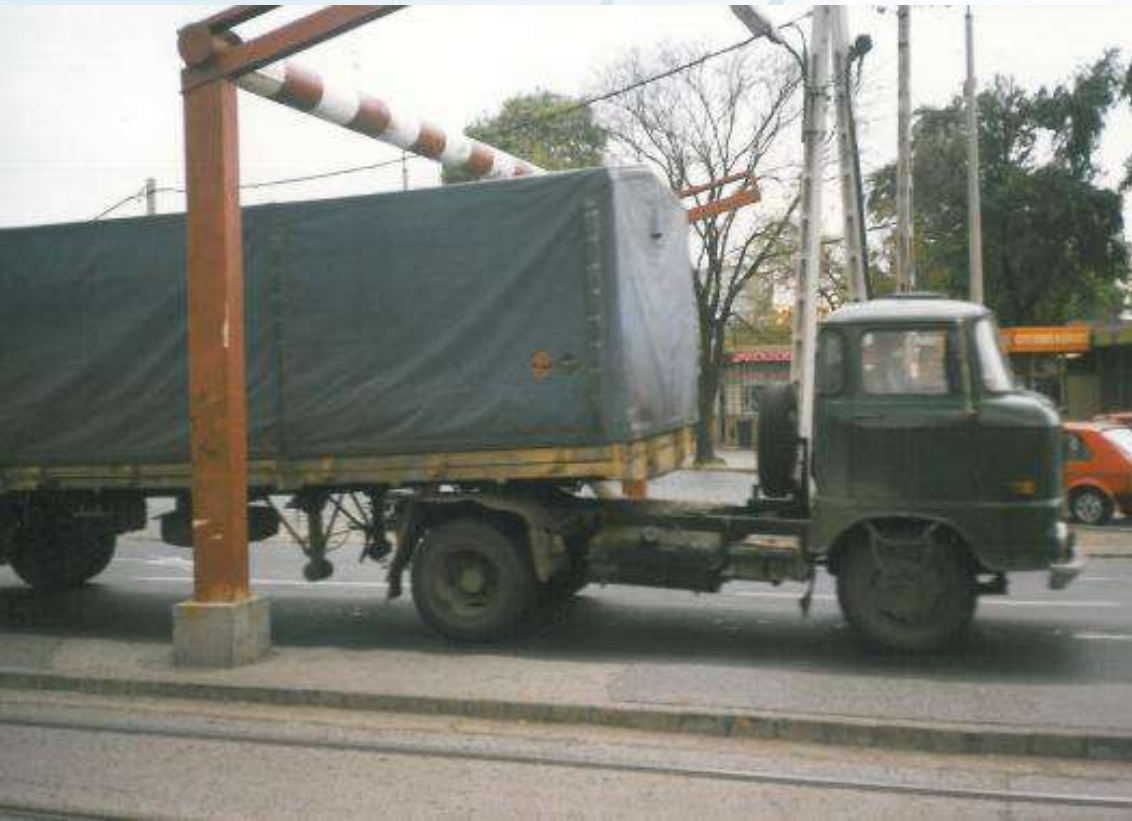
# Védőkapuk

Aggályok is felmerültek, mert a feldöntött védőkapuk vétlen járműben is okozhattak kárt!

2006-ban a Ferihegyi úton autóbust „skalpolt” a védőkapu.

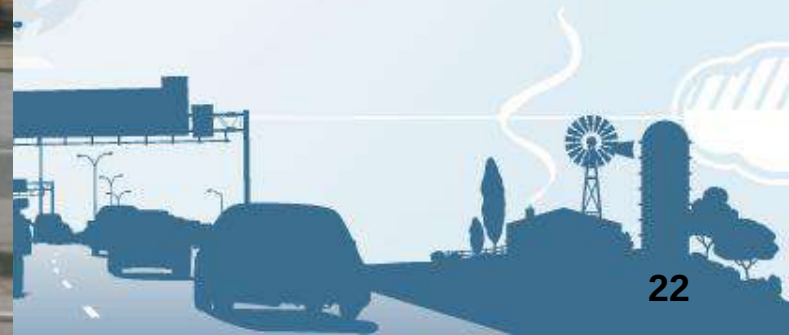
A képen szereplő megoldás próbálkozás a fix kapu esetleges károkozásának csökkentésére.

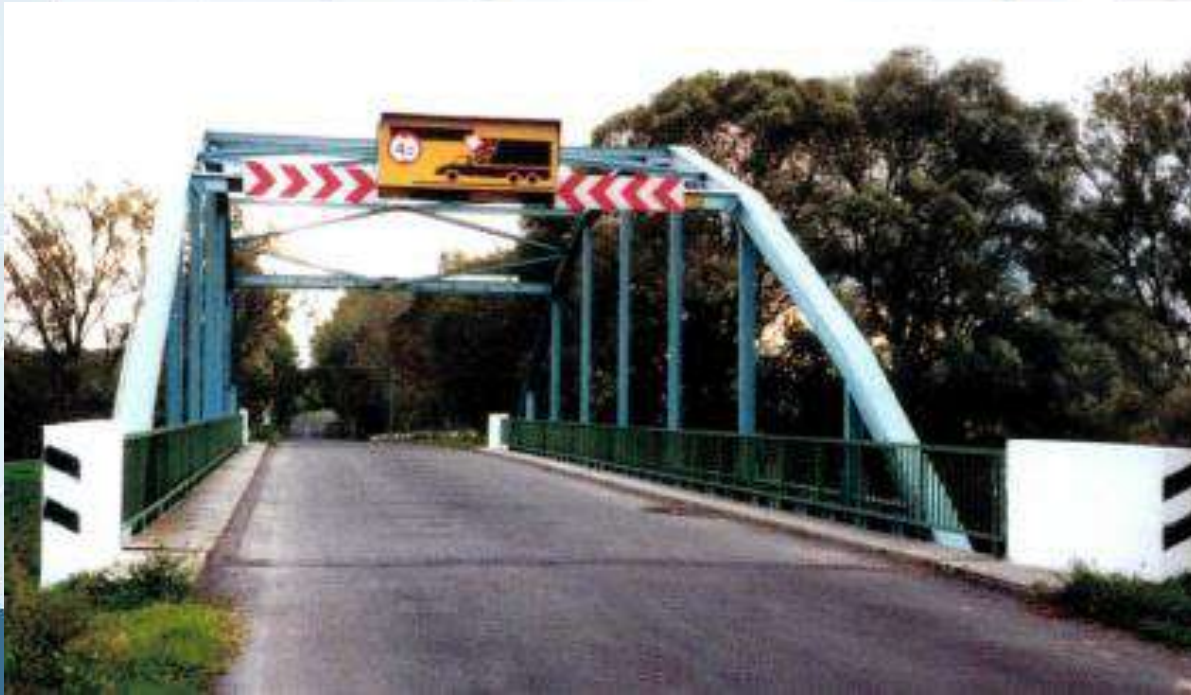
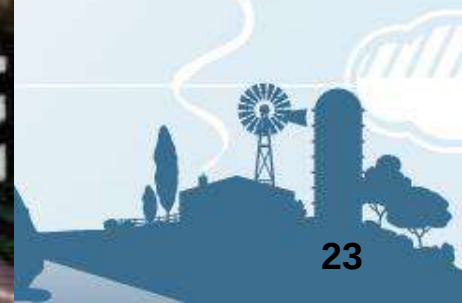
Zalahídvég

**Fotócellás jelzőberendezés** készült 1987-ben Letenyénél. Széleskörű alkalmazás helyett egy **kísérleti berendezés** működött 1996-ig Zalahídvégen.

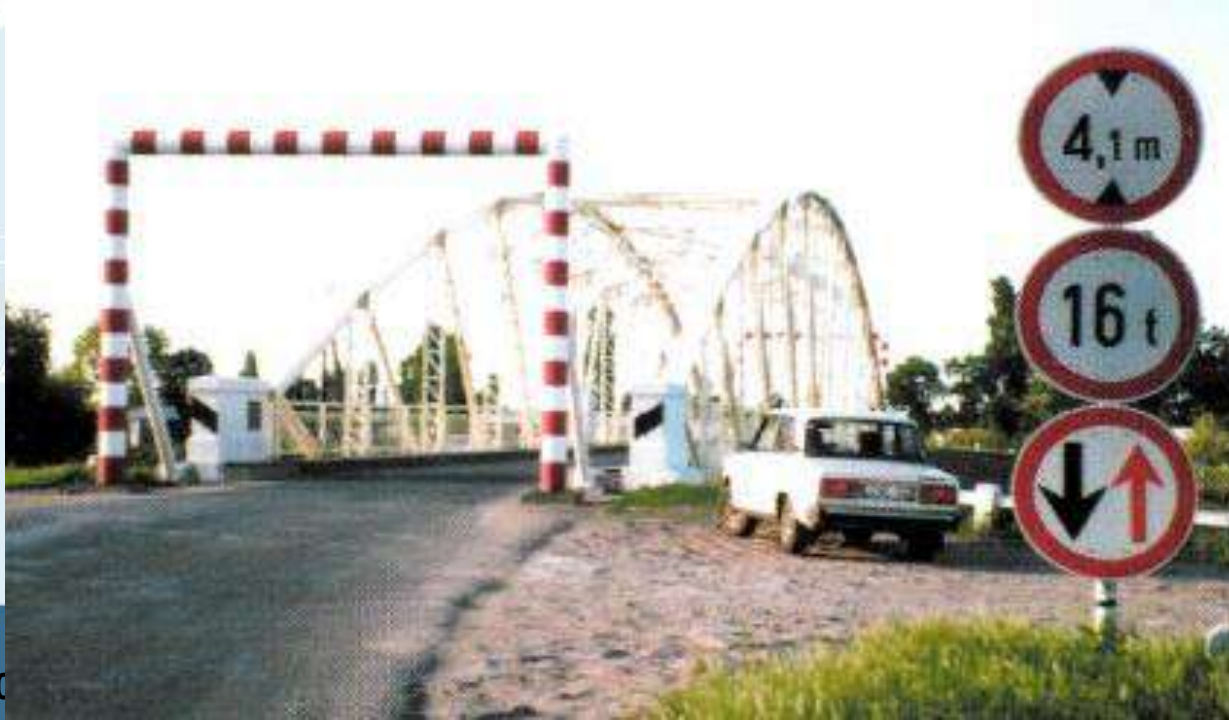
1990-ben **fix védőkapu** készült Szekszárd-Palánk Sió-hídjánál (TETA). Ez máig üzemben van és más helyen is épült ilyen Kiskörénél és Öcsödnél.

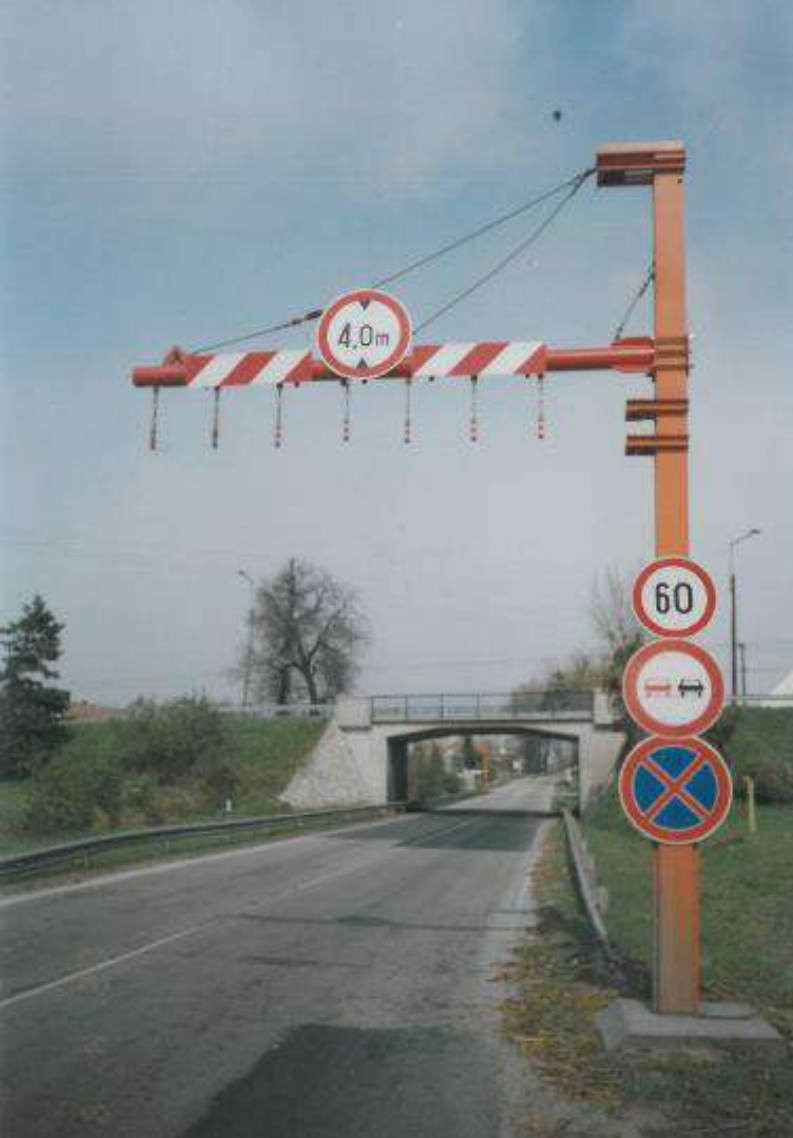
Bajai Duna-híd konzoljának védőkapuja

**Más kialakítású védőkapuk is létesültek (Budapest, Mór, Baja).**

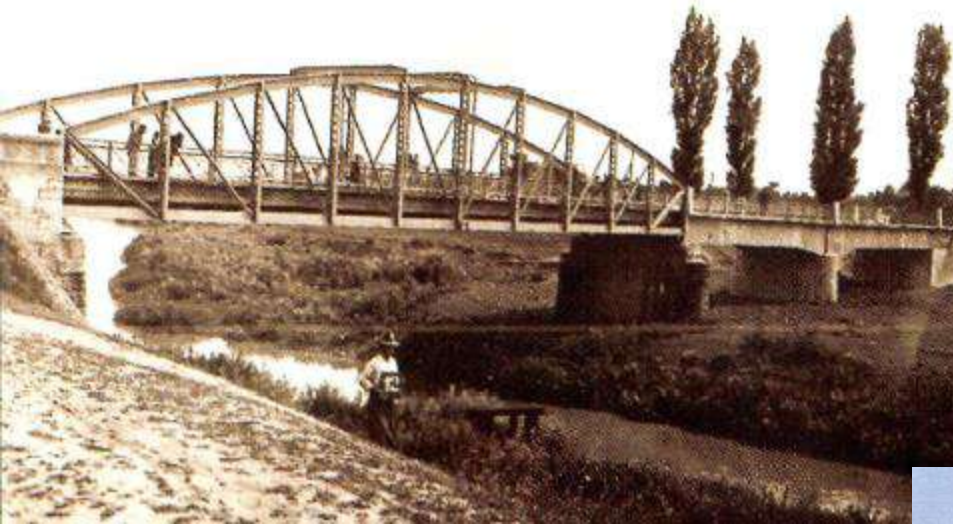
## 4. sz. főút Apavári Hortobágy- Berettyó-híd

1967-ben súlyos károkat szenvedett ez a korai, 1893-ban épült híd.

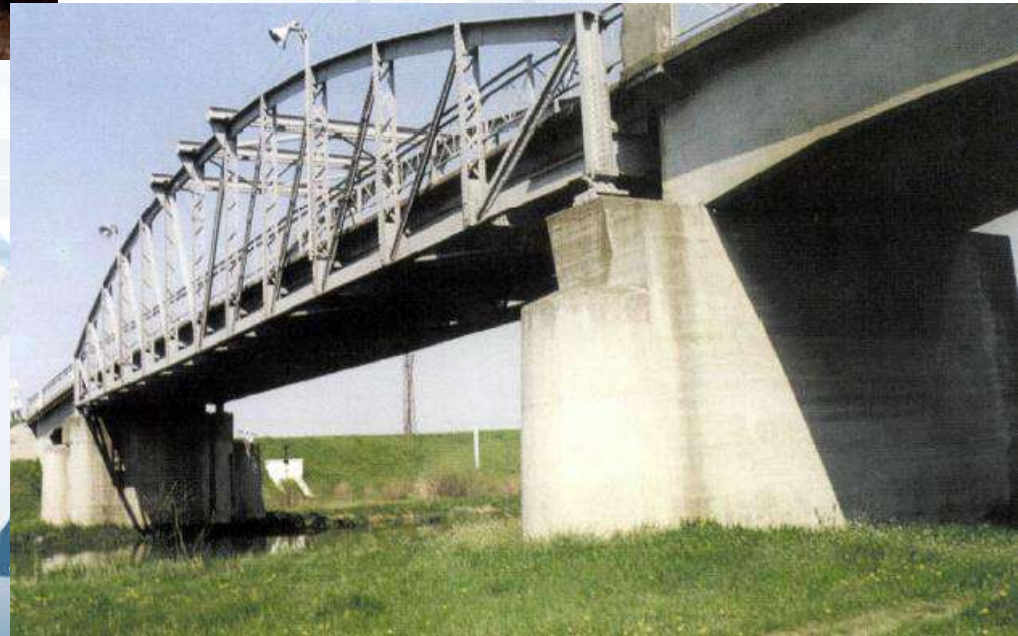
Új hidat építettek itt, és egy kis forgalmú útra (Szeghalom) vitték át – új keresztkötésekkel merevítve a hídszerkezetet.

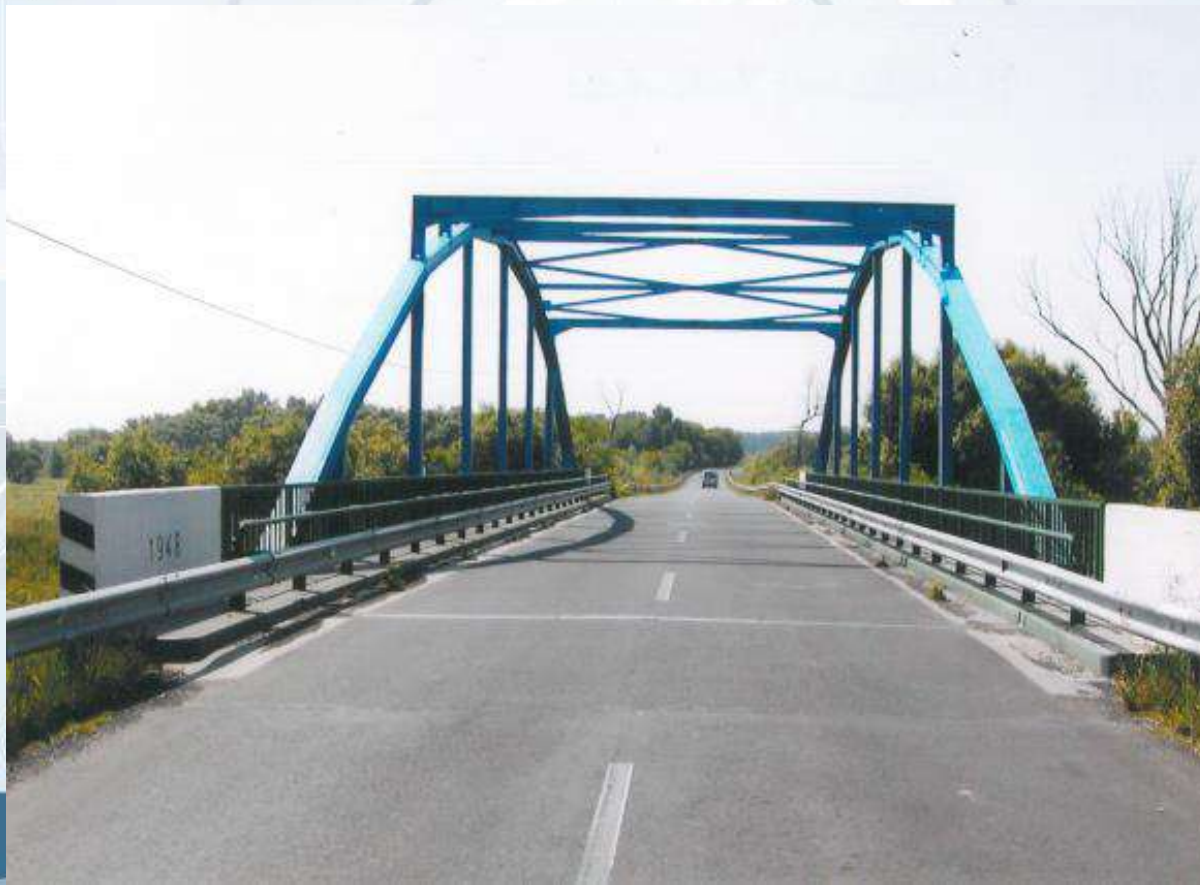
## Balatonhídvég Zala-híd

Többször szenvedett ütközési kárt. 1997-ben a **keresztkötést megemelték.**

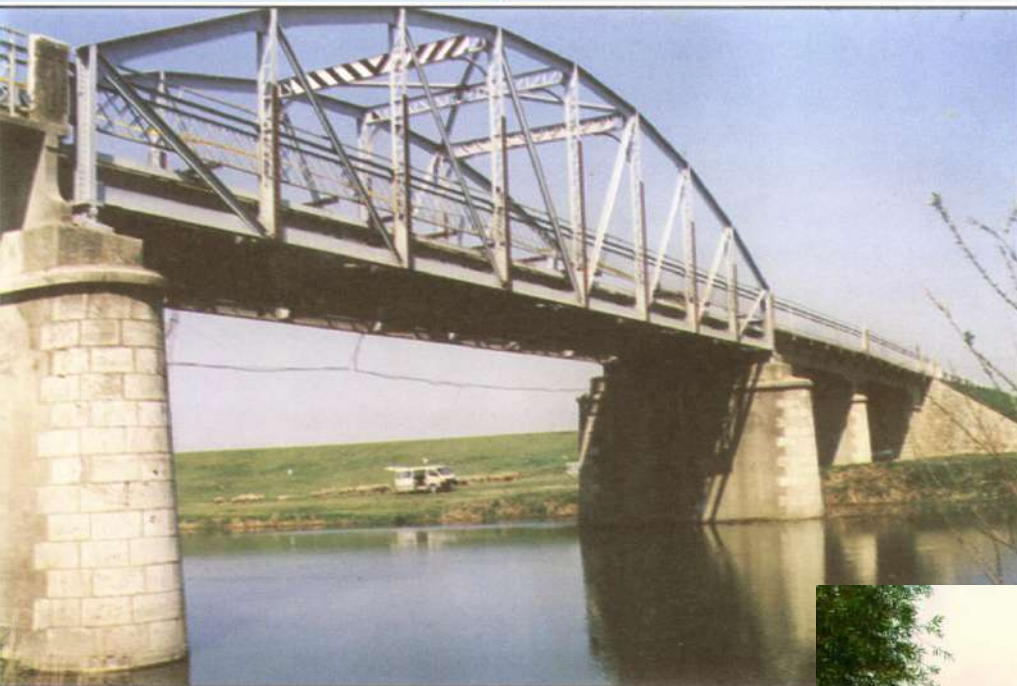
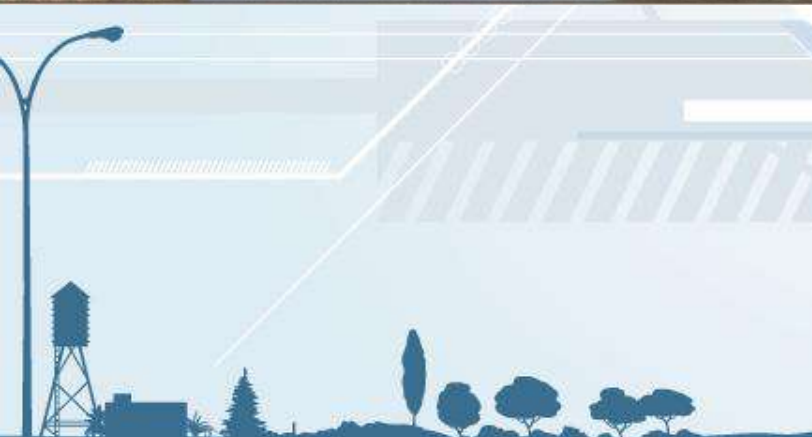
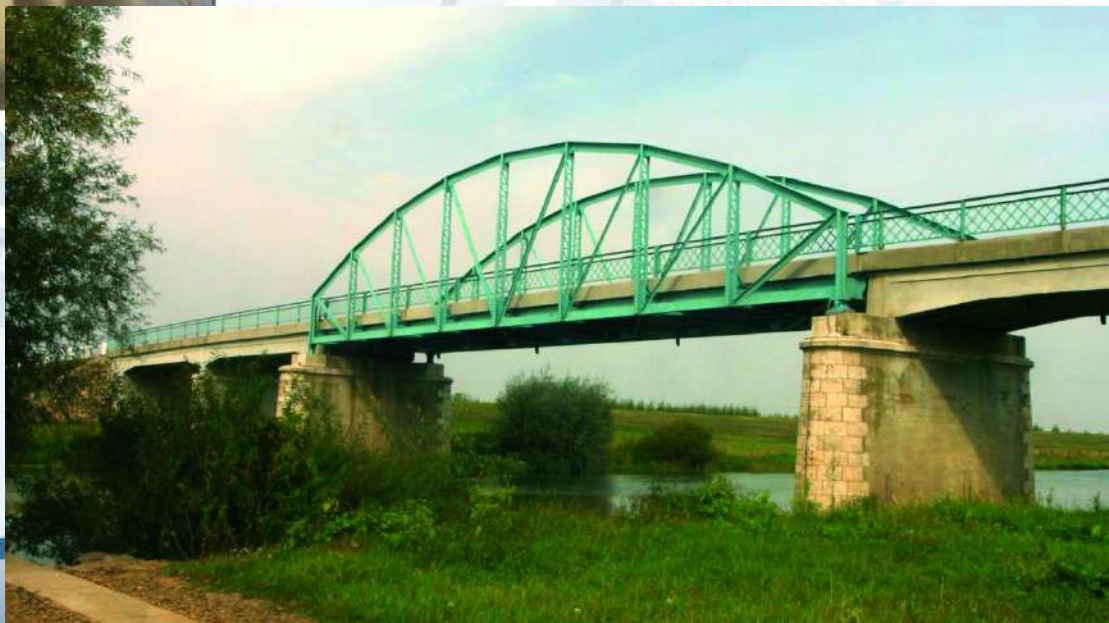
**Szeghalom Foki  
Sebes-Körös-híd**

**Keresztkötését eltávolították**

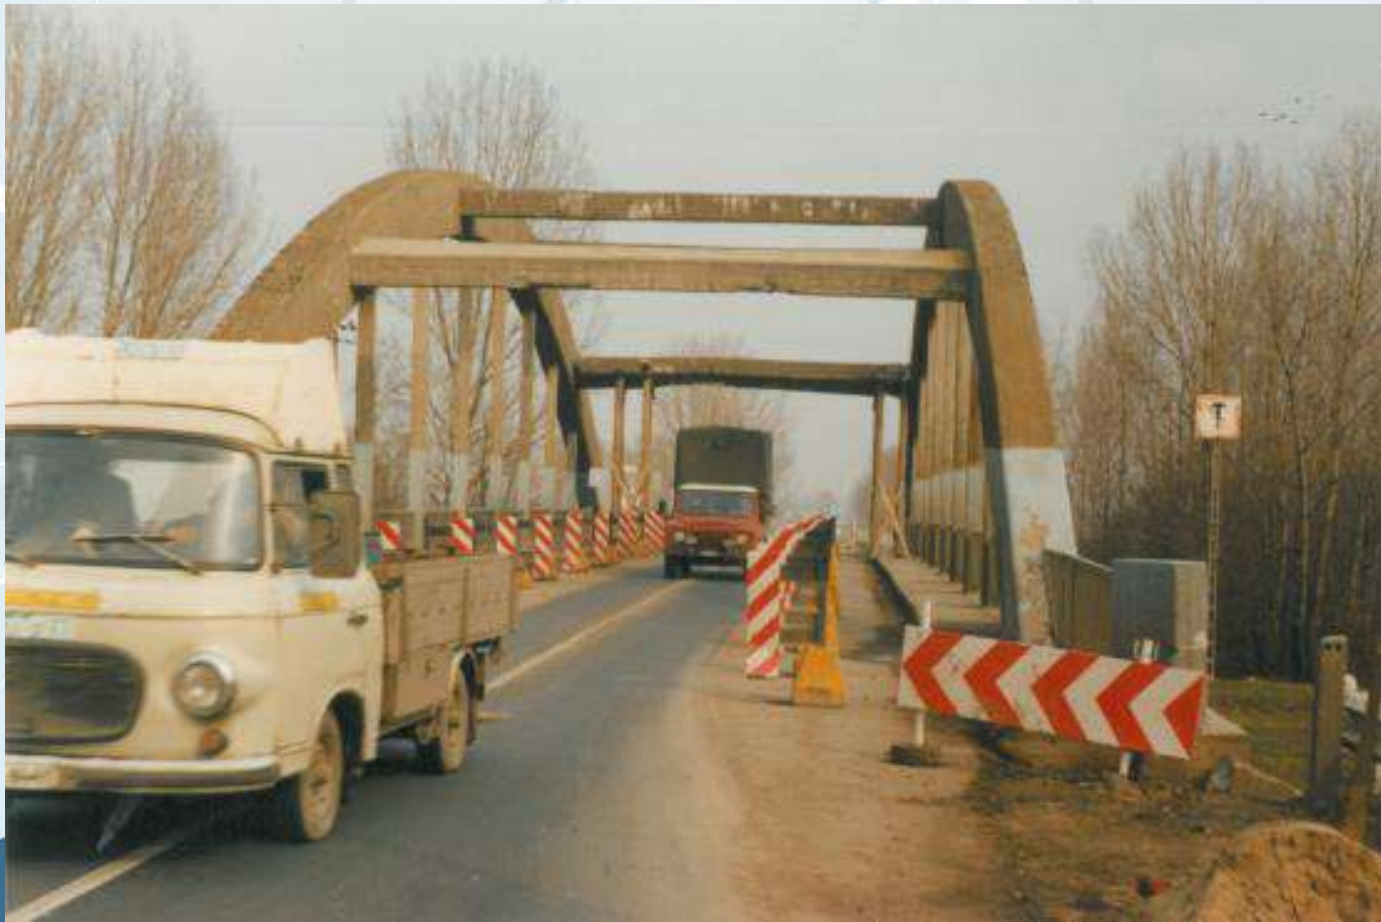
## Hajdúszoboszló, 4.sz. főút KFCS híd

Vasbeton keresztkötését többször eltörte magas jármű.
