# Hidak járműütközés miatti károsodása

**Dr. Tóth Ernő**  
ny. hídosztályvezető

2014. november 27.

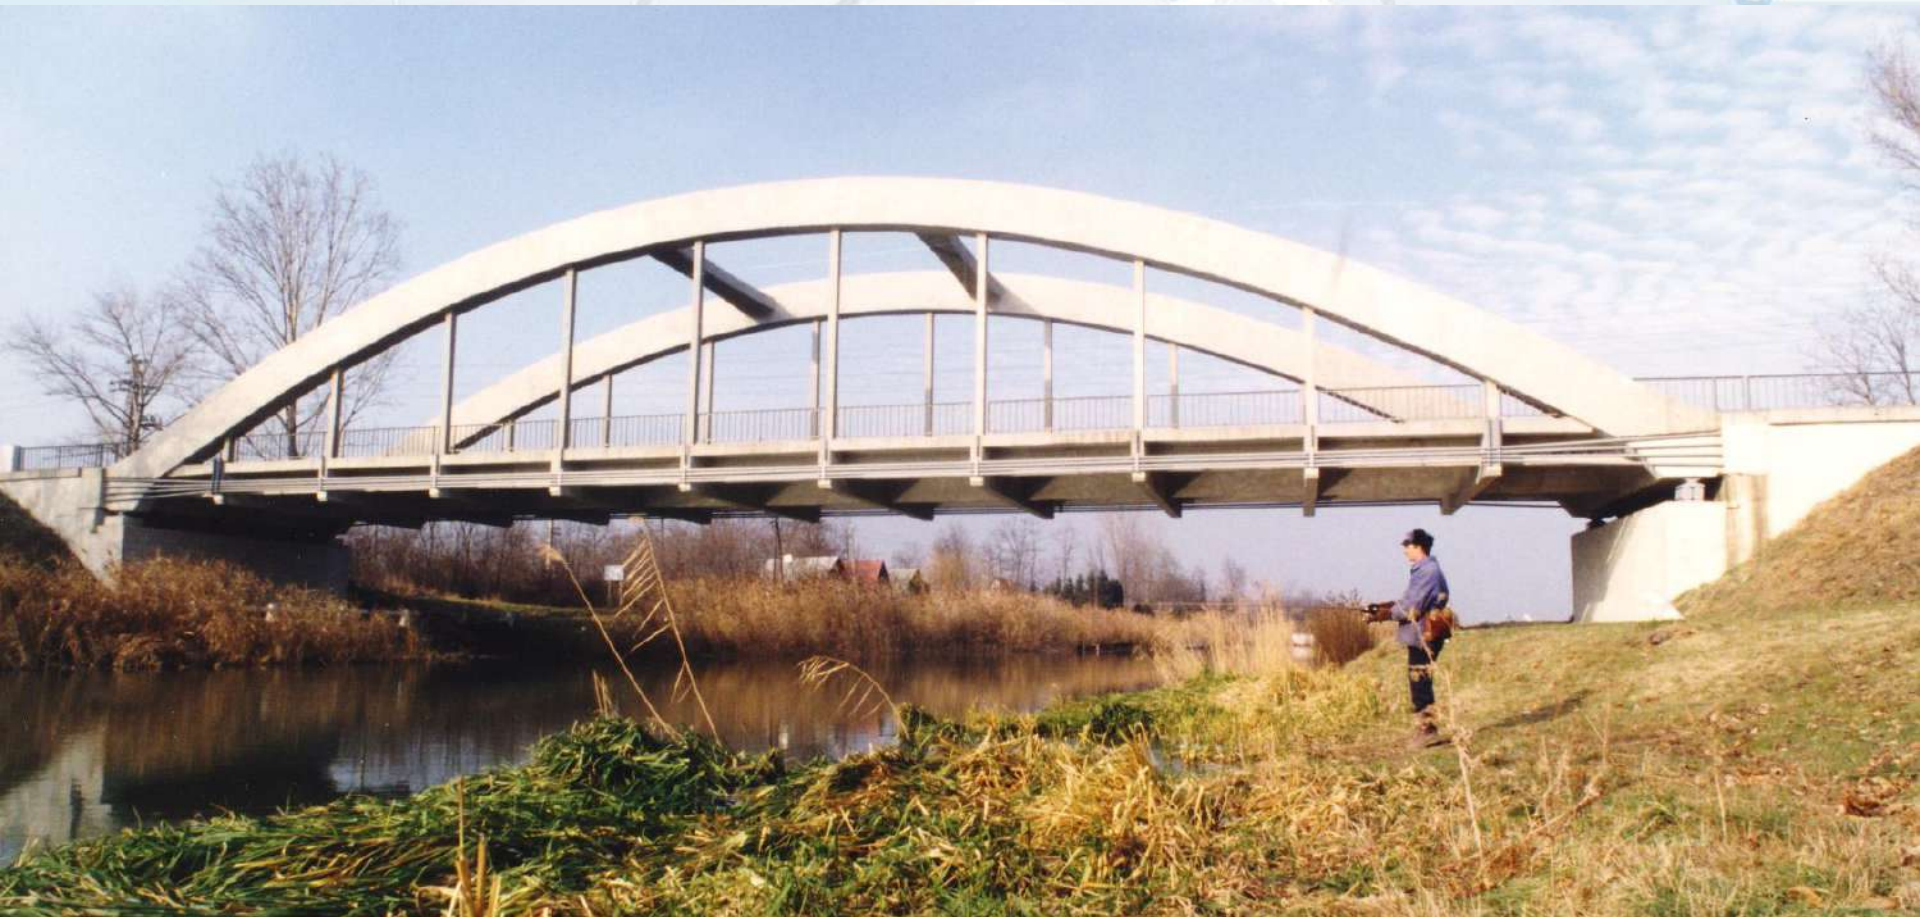
1995-ben alapos kutatás alapján a **szélső keresztkötések** eltávolították.
