## A HÍDÁLLOMÁNY II. VILÁGHÁBORÚ ALATTI PUSZTULÁSA ÉS IDEIGLENES HELYREÁLLÍTÁSA

(A 2016. június 16-i előadás szerkesztett változata)

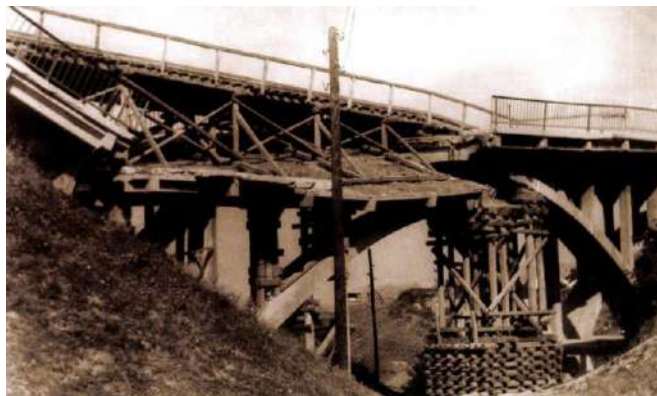
Veszprém, ideiglenesen helyreállított kisív (1946)

Sérült vasbeton részek visszaemelése, összebetonozása

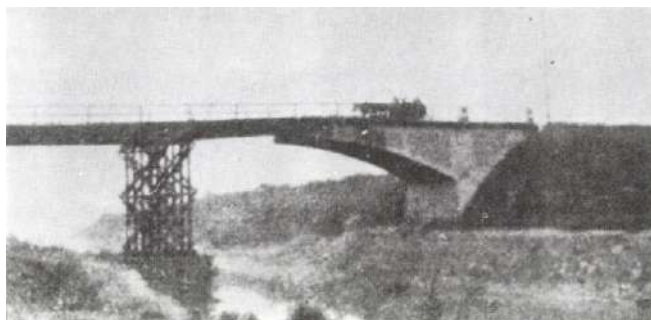
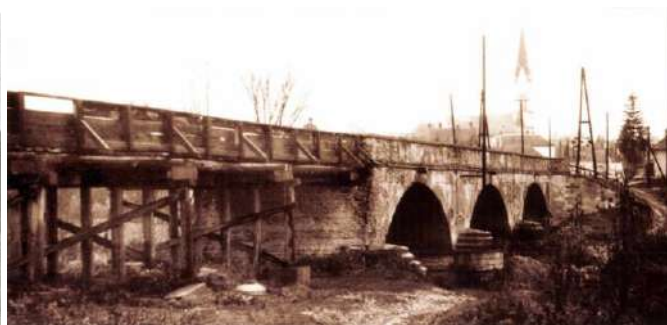
Felrobbantott Iparcsatorna hídja (1945) és Zalalövői Zala-híd

Ép részhez hozzáépítés

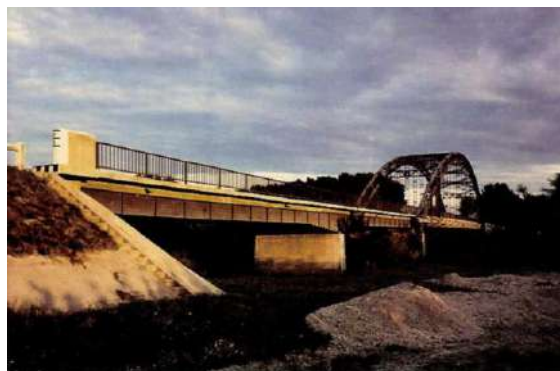
Marcaltói Rába-híd

Roncsokból kinyert tartók felhasználása (pl. Marcaltó, lyukas tartók.) Az öszvértartók, ma hibásnak tekintett toldásokkal, de még állnak.

**Szeged:** a régi híd egyik pillére a meder szélén állt, a mozgásokat a nagy ívbe épített vonórúddal próbálták fékezni. Két ártéri nyílás épen maradt, ezekből négy 70 m körüli nyílású híd épült, közülük három – megerősítve – ma is áll (Marcaltót láttuk).

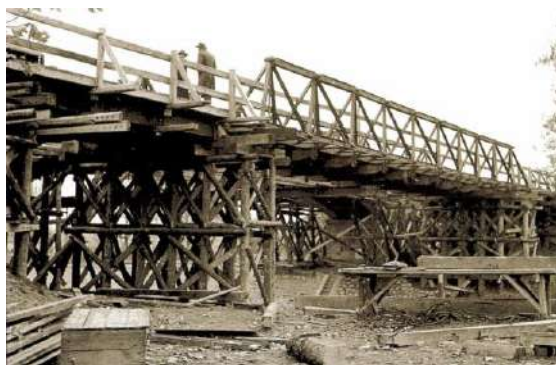
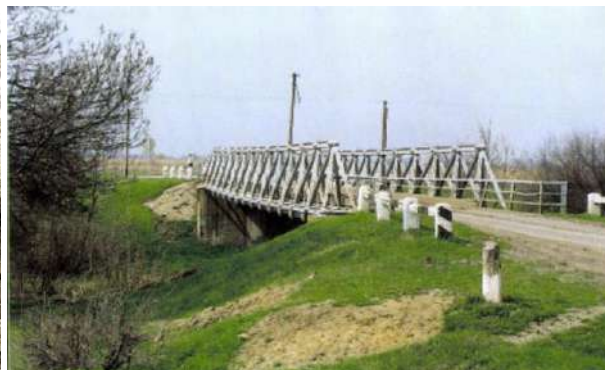
Siójuti Sió-híd és Túrkeve

Herbert-rendszerű provizóriumok (Siójut, Túrkeve), ma még Tiszadobon áll ilyen)

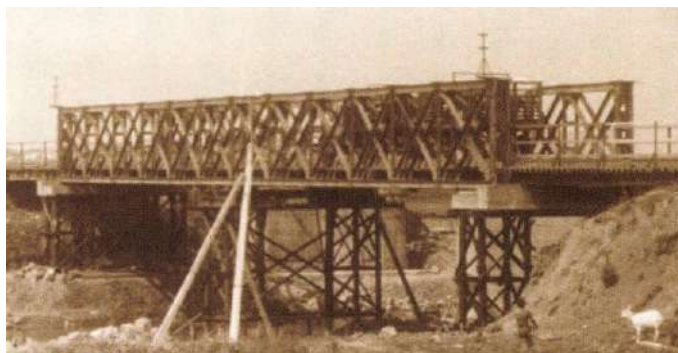
**Jásztelki Zagyva-híd**

## Kohn-rendszerű hadihíd (Jásztelek)

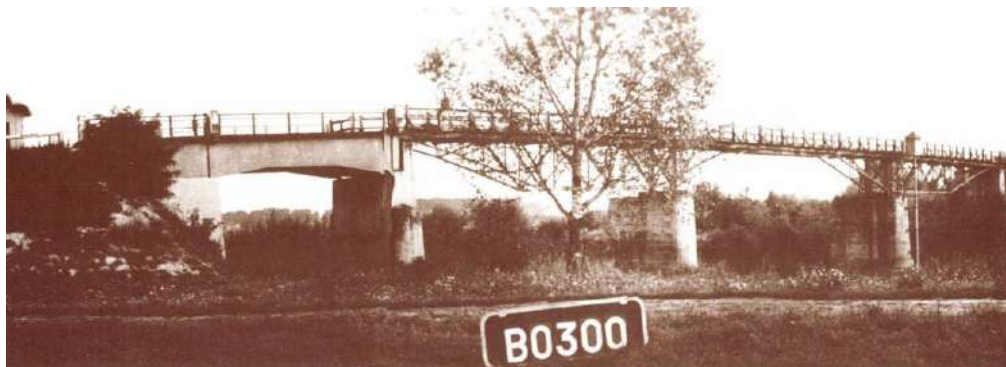
**Alsóberecki Bodrog-híd**

## Facölöpökre épített, vastartós faszerkezetek (Alsóberecki, Pásztó, Ostffyasszonyfa)

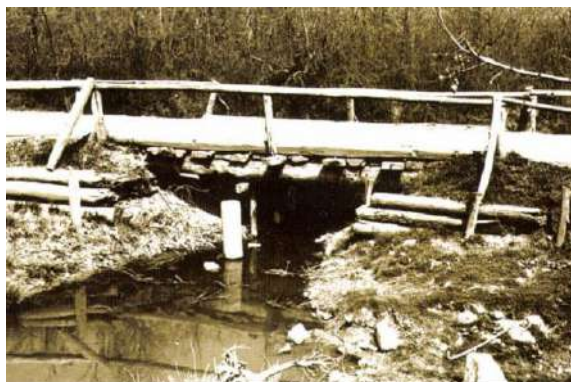
**Fejér megyei kis híd**

## Primitív megoldások (Fejér m.)

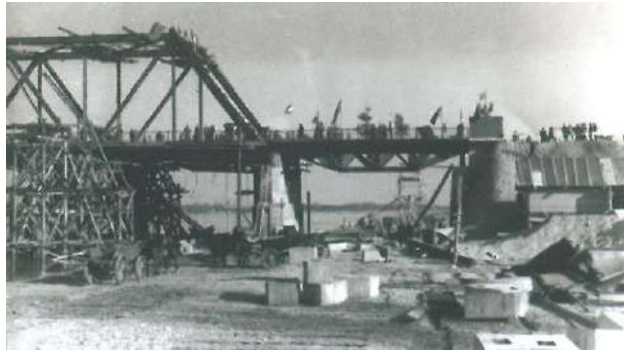
Vámoszabadi

Bombázás, részleges robbantás. Ideiglenes helyreállításban szovjet, magyar segítség: megrövidítve, egy új pillérrel.

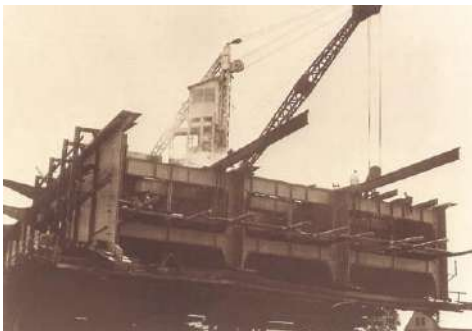
Torzó volt, nem robbantották. Ideiglenes továbbépítés: 1950. Mai híd 1984, szélesebb az eredetinel (három híd).

Árpád híd torzója és a végleges keresztmetszet rajza

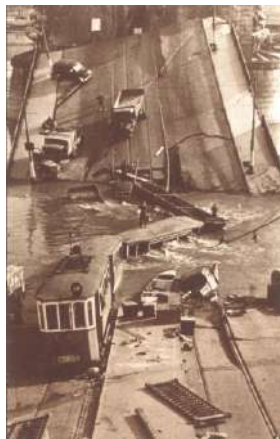
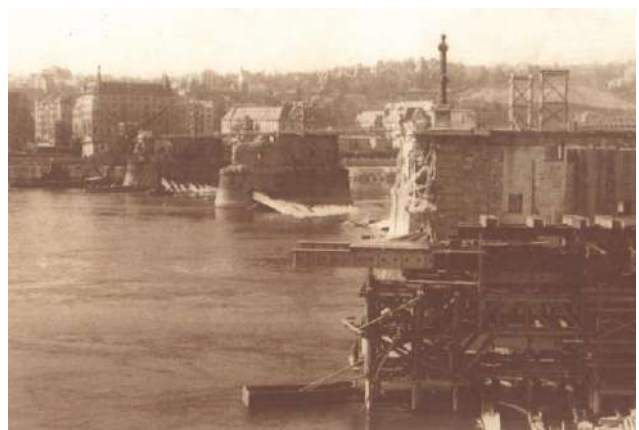
Első robbantás 1944 őszén. Ismeretlen, véletlen. Láncreakció. Sok áldozat, emléktábla kellene.

Ideiglenes híd a pesti ágba, alig két hónap élettartammal, januárban a budai nyílásokat is felrobbantották.

Margit híd roncsa az első robbantás után és a budai oldali roncsok

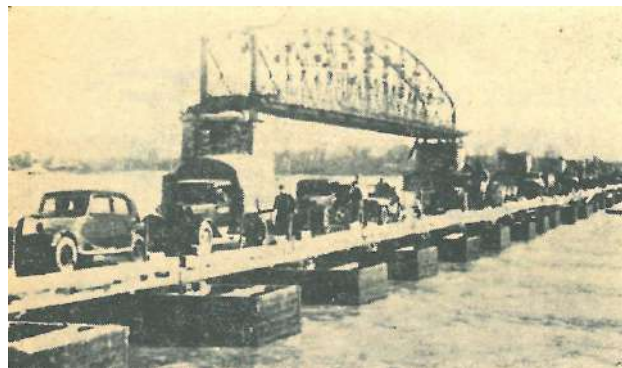
**Katonai provizórium Újpesten**

Katonai provizóriumok máshol is voltak, pl. az újpesti vasúti híd mellett. (Egy nyílás megmaradt, később máshol használták.)

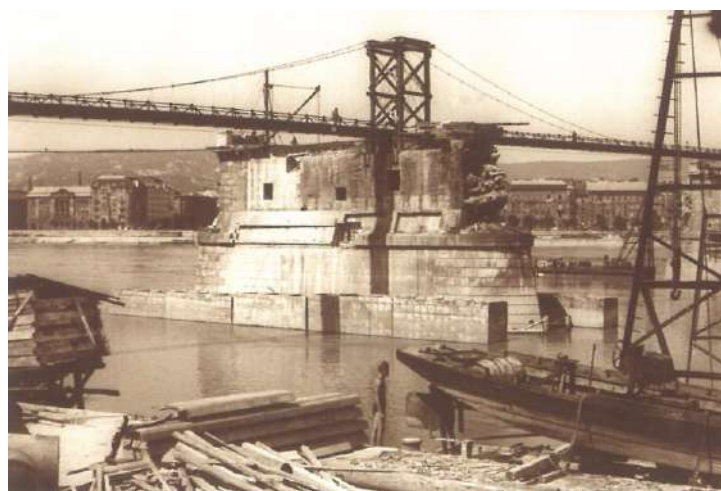
**Gázhíd**

A Margit híd pillérein ideiglenes függőhíd épült a gáz- és egyéb vezetékek számára.

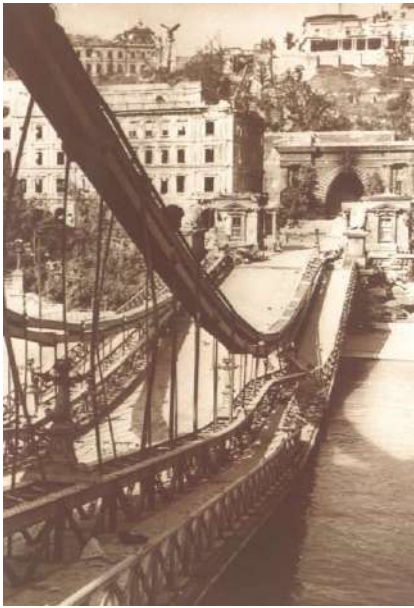
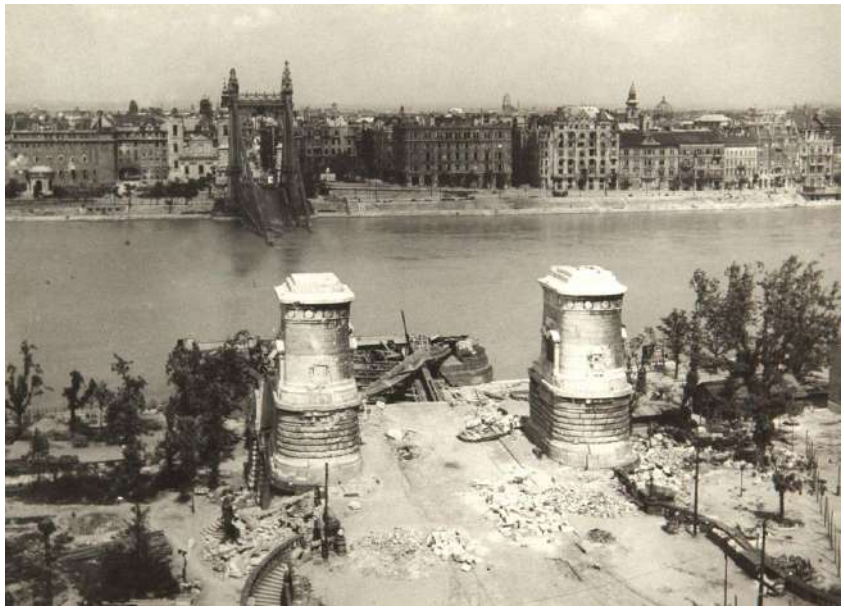
A **Lánchíd**nál a pesti, az **Erzsébet híd**nál a budai horgonykamrában robbantottak.

A Lánchíd és az Erzsébet híd roncsai

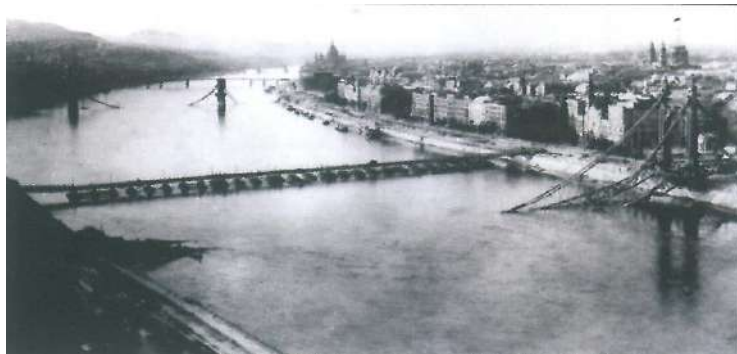
A Petőfi pontonhíd

Gyors helyreállítás reménytelen volt, a forgalom érdekében két fontos intézkedés: A **Petőfi pontonhíd** és a **Kossuth híd**. A Kossuth híd 9 nyílás, 8 pillér a Dunában. 3 nagy rácsos csőből, 2-2 kisebb rácsos és 1-1 faszerkezet (később kicserélték). Egy-két napig semmi kapcsolat a két part között, csak ingavonat Ferencváros és Kelenföld között. Hajózás, esztétika, gyártás minősége miatt fokozatosan „leépült”, végül az emléktáblák maradtak.

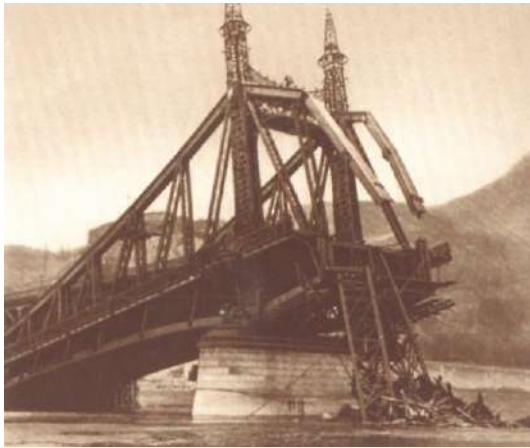
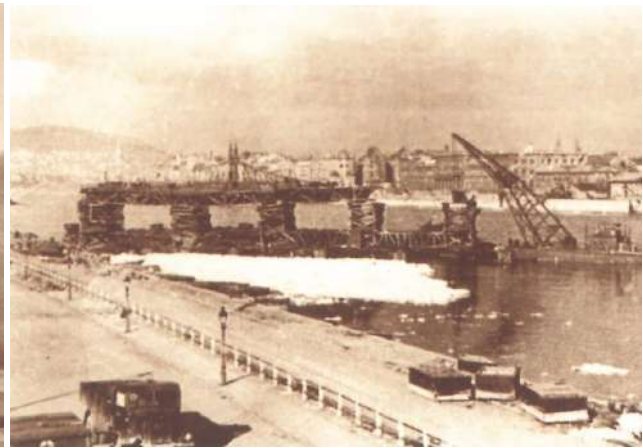
**Ferenc József híd**, legkisebb pusztulás, gyors helyreállítás úszó középrésszel. Sztatikai ismeretek hiányában a budai rész lebillant a provizórium építése közben, nehezítette a helyreállítást, mégis kész lett 1946. aug. 20-ára. A provizórium a jéggel elúszott.

A roncs és az elúszott provizórium

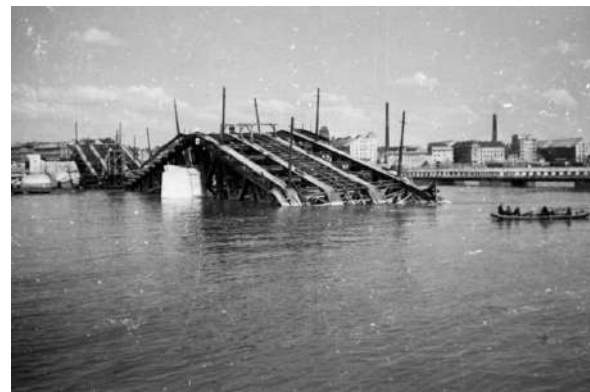
Horthy híd roncsa

**Horthy Miklós híd**, több helyen robbantva, hosszirányú eltolódás, törések. A provizórium ráépítése lehetséges volt. Később a roncsot szétszedték és a használható részekből meg új anyagból majdnem azonosan visszaállították.

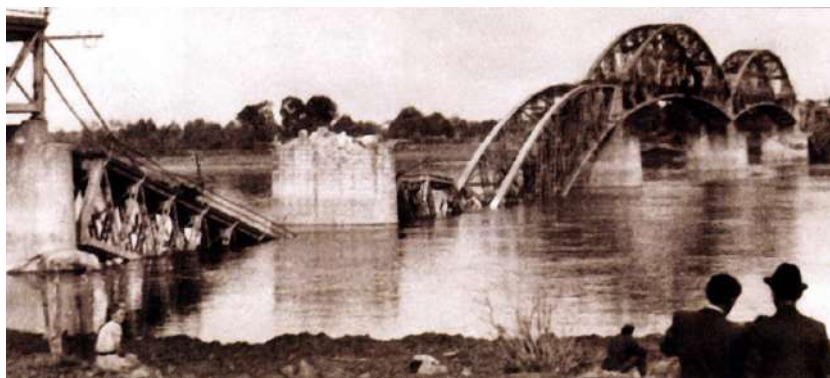
Bajai híd roncsa

**Dunaföldvár** (első folytatólagos) és **Baja** (kéttámaszúak), közös üzem. Felszerkezetek teljes pusztulása, gyors helyreállítás reménytelen volt.

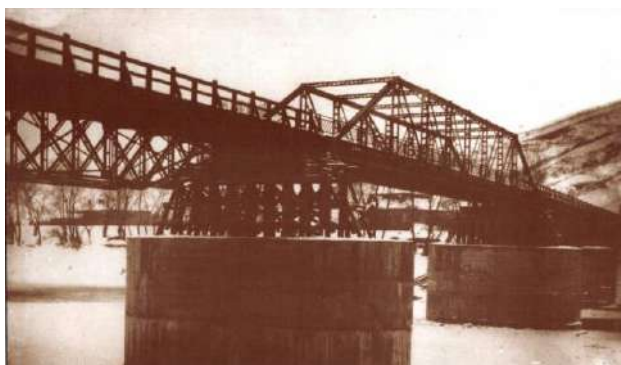
**Tokaj és Polgár**

**Tokaj:** Új nyomon provizórium az említett rácsos típusszerkezetekből.

**Polgár:** a roncsból sokat fel lehetett használni.

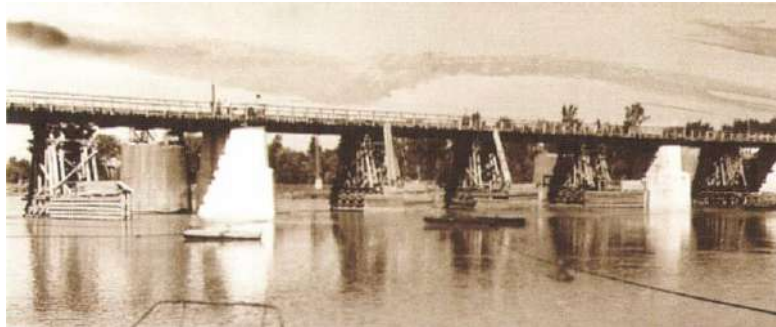
**Tiszafüred**

**Tiszafüred:** a hadihíd sokáig az egyetlen tiszai átkelő volt.

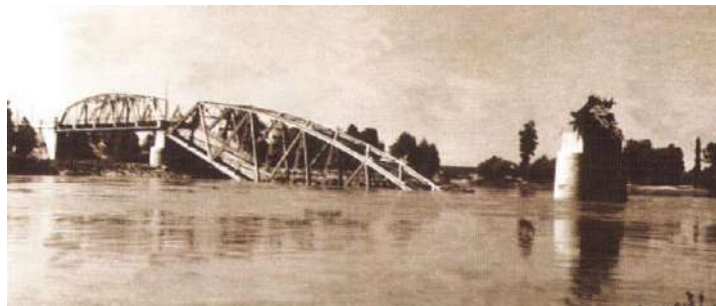
**Tiszaug**

**Tiszaug:** épen maradt részek. Később a vasút is rákerült.

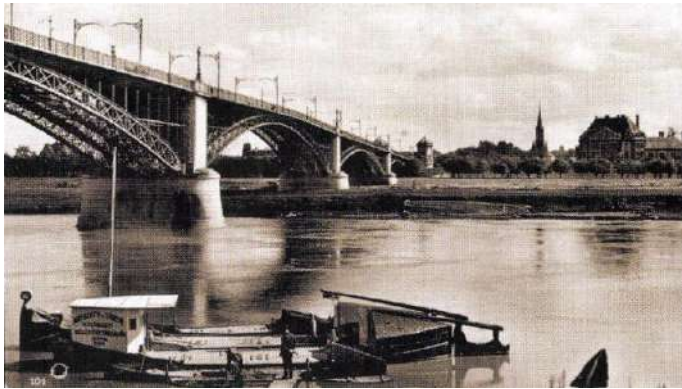
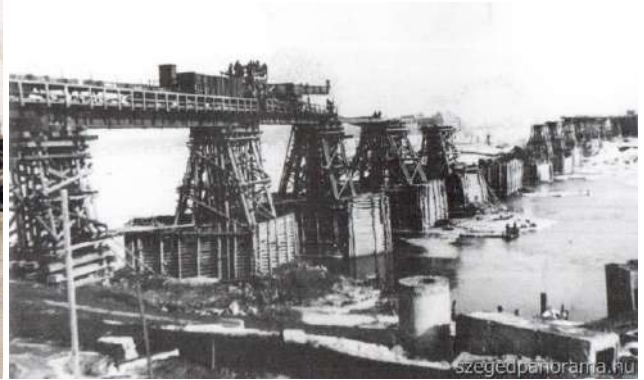
A vasúti provizórium előbb lett kész, mint a közúti, néhány napig gyalog ezen lehetett átmenni. Újjáépítéskor (1947) a szélső nyílást jelentősen megnövelték, hogy a pillér kedvezőbb helyre kerüljön. Hosszabb ideig Budapesten kívül a legnagyobb nyílású híd volt. Ma: Belvárosi híd, önkormányzati kezelésben.

**Régi szegedi közúti híd és a vasúti híd provizóriuma**
